トンネル掘削中に発生した切羽崩落に対する対策工について

西日本高速道路(株) 正会員 ○藤木 昂
 西日本高速道路(株) 非会員 森井 光治
 鉄建建設(株) 非会員 倉橋 正

米子自動車道谷川トンネル他1トンネル工事は、米子自動車道4車線化事業のうち江府IC～溝口IC間の延長616mのⅡ期線トンネル等を施工するものである。本稿は谷川トンネルTD.319m付近を掘削中に発生した切羽崩落の概要、復旧に向けての調査・計画および対策工について報告するものである。

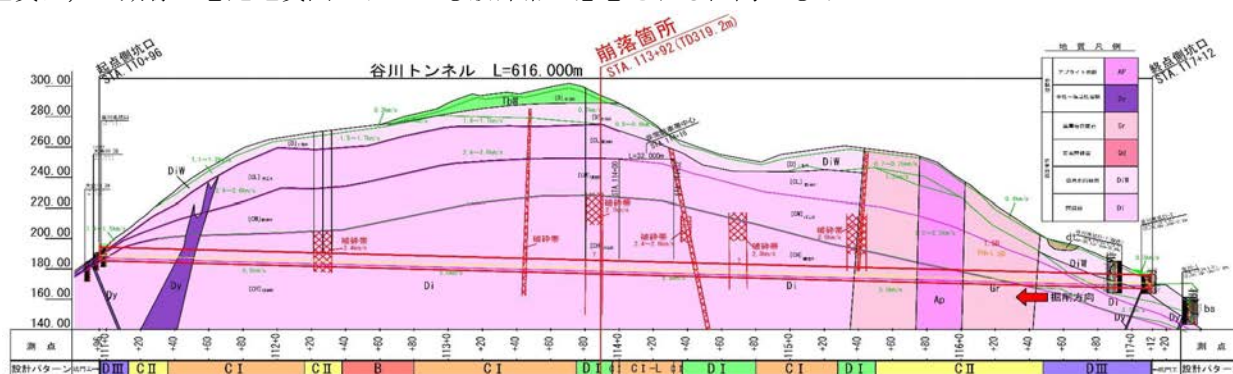
図-1 地質縦断面図

谷川トンネル周辺の地形は標高が低いものの斜面が比較的急勾配となり、低山地間の谷が顕著なV字型をなしている。谷川トンネルの地質縦断面図を図-1に示す。地質はジュラ紀～白亜紀に貫入・定置したとされる花崗閃緑岩を基盤としてその上位に段丘堆積物、大山火山噴火物、沖積堆積物、現河床堆積物などが分布する。天端崩落箇所付近の地質は、Ⅱ期線の想定地質図においても破碎帯が懸念される区間でもあった。

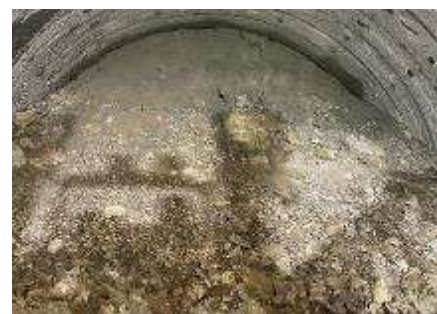
写真-1 TD.319mの天端崩落

切羽の崩落は、谷川トンネルの最大土被り付近であるTD.319m地点で発生した(図-1および写真-1)。崩落直前の切羽までは中硬質な花崗閃緑岩を主体で直前の切羽パターンはCII-L, CII-b相当であったが、地山状況が急変し、鏡面及び天端部より土砂化した地山が崩落した。崩落規模は推定330m³程度であった。崩落土は、風化変質の著しい花崗閃緑岩が土砂状を呈しており、破碎された岩塊の一部には鏡肌を伴ったものも確認できた。また、崩落箇所付近の切羽湧水は、滴水～しみ水程度であった。崩落状況から推定すると、破碎状の亀裂沿いに帯状の範囲で風化変質が著しく進行したゾーンが緩みに伴い連続的に小崩落を繰り返したものと想定される。

天端の空洞規模等を把握するため、切羽後方よりさぐり削孔を行い、空洞の範囲、高さ等を調査した。その結果、空洞は概ねトンネル前方方向に約5m、高さ方向に約10m、幅員方向に約7.2mであることが推定された。

空洞調査結果をもとに復旧対策工およびトンネル支保工等の計画を実施した。復旧対策工にあたっては、施工時の安全確保、崩落個所のトンネルの安定性等を考慮し、図-2に示す対策フローを計画した。復旧対策工に先立ち、鏡吹付けコンクリートおよび長尺鏡ボルトによる崩落土砂の改良および地山補強を計画した。空洞充填における充填

材は、当該区間はほとんど湧水がなかったため、エアモルタルによる充填を基本とした。しかし、空洞先端までの充填は困難と考え、補足注入としてシリカレジンによる充填を計画した。また、合わせて空洞周辺の緩んだ地山に対しても補強を行うこととした。空洞充填後の崩落土砂部および崩落箇所の掘削前には天端部の補強として、先受け工（L=6.5m、φ76.3mm、@450mm）を計画した。

トンネル内に堆積した崩落土砂に対しては、長尺鏡ボルト（L=12.5m、φ76.3mm、n=25本、シリカレジン）を施工した。崩落土砂は非常にルーズな状態であったため、注入実績としては計画注入量に対し174%となった。エアモルタルによる空洞充填は、8箇所から充填を実施したが、想定した充填量よりも少ない打設量（30m³程度）に留まった。未充填の空洞を再調査するため、追加で探り削孔を実施し、未充填空洞に対しては補足注入として、シリカレジンによる充填を実施した。さらに、最上部の空洞に対して確実な充填を行うため、自穿孔ボルト（φ31mm）を打設し、シリカレジンを充填した。空洞充填管理は、圧力管理（初期圧+2.5MPa）とし、圧力上昇を確認した時点で注入を完了した。掘削再開前に行ったトンネル天端の崩落土砂に対する先受け工では、再崩落が発生しないようシリカレジンによる圧力注入管理を行った。これらの対策工により、トンネル内に堆積した崩落土砂の撤去および崩落箇所の掘削時には、再崩落は生じず安全な施工を行うことができた。

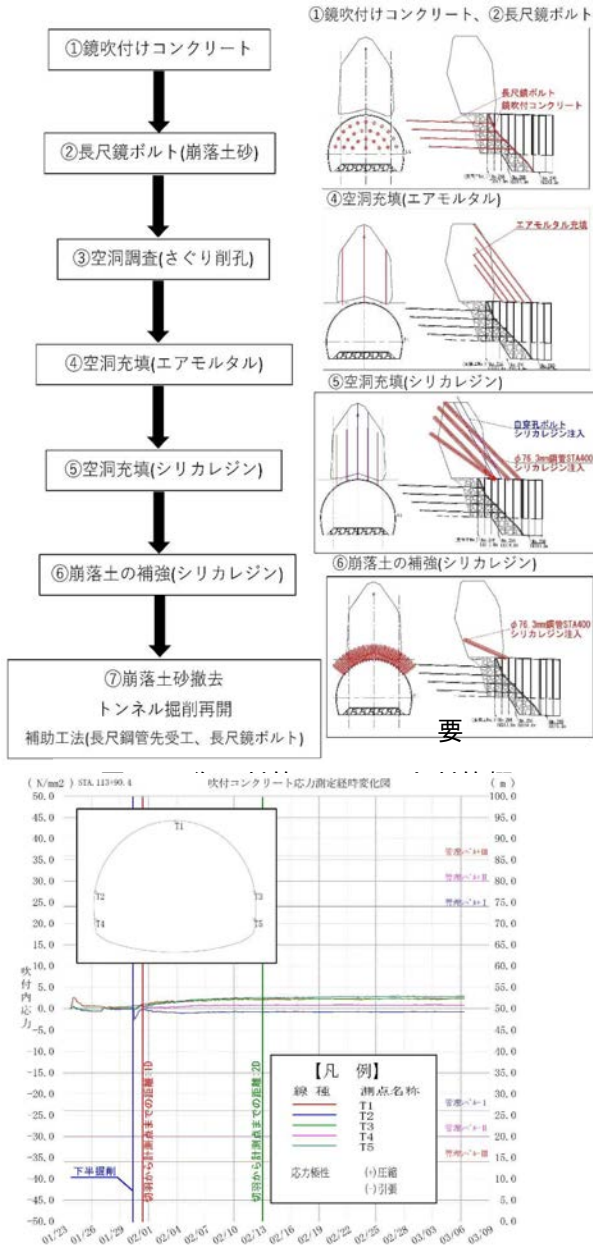
図-3 吹付コンクリート応力の推移

崩落箇所以降のトンネル掘削にあたっては、掘削前に削孔検層を実施した。調査の結果、前方地山は穿孔エネルギーが崩落箇所の値と比較大きく変わらなかったため、地山の状態も崩落箇所とは大きく変わらないと考え、掘削補助工法として、長尺鋼管先受工（L=12.5m、φ114.3mm、n=25本、シリカレジン）および、小口径長尺鏡ボルト（L=12.5m、φ76.3mm、n=13本、シリカレジン）を採用し崩落箇所以降のトンネル掘削を再開した。また、崩落箇所における支保工応力の監視として計測工B（吹付けコンクリート応力計、鋼アーチ支保工応力計）を設置したが、下半切羽通過後も吹付けコンクリート応力および鋼アーチ支保工応力ともに管理レベルI以内で推移（図-3）していることを確認した。目視観察においても支保工には変状は生じておらず、トンネルの安定性は保持できているものと考えられる。
