凍結防止剤散布環境下にある道路トンネル坑口部の付着塩分量の調査

松江工業高等専門学校 学生会員 ○森山璃宇, 正会員 岡崎泰幸, 正会員 武邊勝道
 JFE シビル株式会社 非会員 桑山紗綾
 西日本工業大学 正会員 林 久資

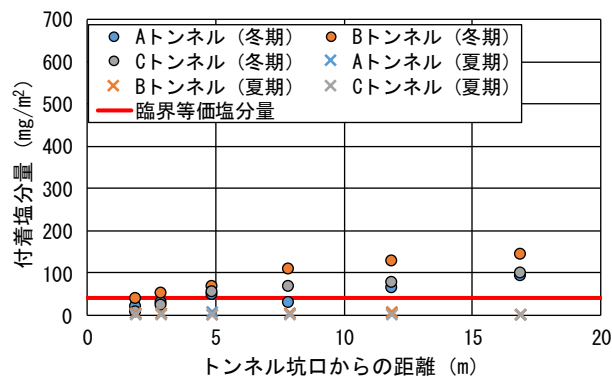
(a) 路面からの高さ 0.3m

際には路面からの高さ1.0mに設置したステンレス鋼板の付着塩分量が最も多くなっていることがわかる。さらに、坑口からの距離が離れるほど付着塩分量が小さくなるとも考えられるが、図2(a)(b)から実際には坑口から距離が離れるほど付着塩分量が多くなる傾向にあることがわかる。これらの要因としては、車両の走行によって巻き上げられた路面滞水により、路面および坑口から近い位置のステンレス鋼板に付着した塩分が洗い流された可能性が考えられる。

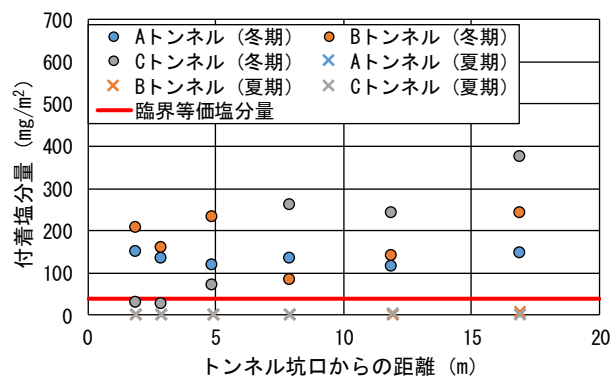
(b) 路面からの高さ 1.0m

図2から、冬期に設置したステンレス鋼板の多くで付着塩分量が臨界等価塩分量を上回っていることがわかる。一方で、夏期に設置した全てのステンレス鋼板の付着塩分量が臨界等価塩分量を下回っており、付着塩分量の値自体が極めて低いことがわかる。これらの結果から、凍結防止剤の散布により道路トンネル坑口部に塩分が付着し、坑内の場所によってはトンネル内附属物の腐食劣化が促進させられる可能性があることがわかった。各図の付着塩分量の比較から、特にトンネル坑口部の路面からの高さ1.0m程度の位置でその可能性が高いといえる。加えて、一冬期の凍結防止剤の散布でトンネル坑口部側壁への付着塩分がある程度観測されたことから、凍結防止剤の散布の繰り返しによりトンネル坑口部上部などでも付着塩分が多量に観測される可能性が示唆された。また、図2の各図から、凍結防止剤の散布量が多い区間のトンネル(B, Cトンネル(冬期))ほど、付着塩分量が多い傾向にあることがわかる。しかしながら、凍結防止剤散布量の比率ほどの違いは多くの位置で確認できなかった。これは、Aトンネルの方がB, Cトンネルと比較して交通量が多く、車両の走行によって凍結防止剤由来の塩分が飛散する回数が多いことが1つの要因として考えられる。

加えて、凍結防止剤由来の塩分は車両の走行によって飛散するため、路面からの距離が離れるほど付着塩分が小さくなると考えられるが、図2(b)から実

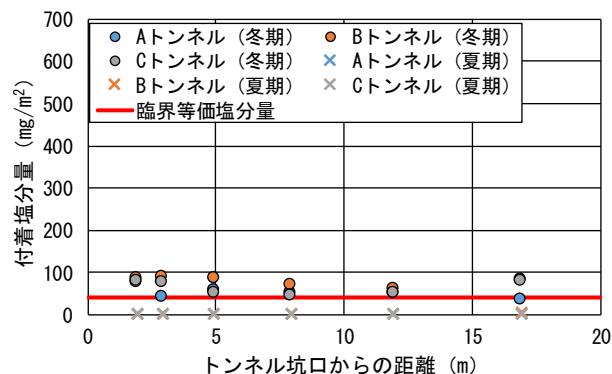
(c) 路面からの高さ 1.8m

図 2 (b) (c) と比較しても付着塩分量の値が低いことから、A トンネルにおいては凍結防止剤の散布による付着塩分量への影響は右側壁に比べ車両が進入する左側壁の方が高いことが確認された。一方で、B, C トンネルの付着塩分量は左側壁と比べ右側壁に設置したステンレス鋼板の付着塩分量の方が多くなっていることがわかる。このような差が生じた要因として、凍結防止剤の散布量や歩道の幅の差が関係していると考えられるが、正確な要因を解明するにはより詳細な調査が必要である。

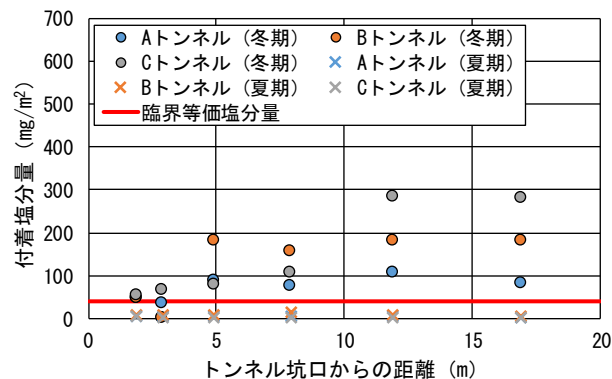
(a) 路面からの高さ 0.3m

図 3 から、冬期に設置したステンレス鋼板の多くで付着塩分量が臨界等価塩分量を上回っていることがわかる。一方で、夏期に設置した全てのステンレス鋼板の付着塩分量が臨界等価塩分量を下回り、付着塩分量の値自体が極めて低いことがわかる。これらの結果から、道路トンネル坑口部の右側壁においても、凍結防止剤の散布により塩分が付着し、トンネル内附属物の腐食劣化が促進させられる可能性があることがわかった。しかし、図 3 (b) (c) からわかるように、A トンネルの冬期に設置したステンレス鋼板の付着塩分量は全て臨界等価塩分量を下回っている。
