## 航空レーザ測量を活用した道路防災危険箇所のスクリーニング結果と安定度調査による確認結果の検証

国土交通省 中国地方整備局 中国技術事務所 非会員 ○玉野浩徳  
基礎地盤コンサルタンツ株式会社 中国支社 正会員 山本 彩

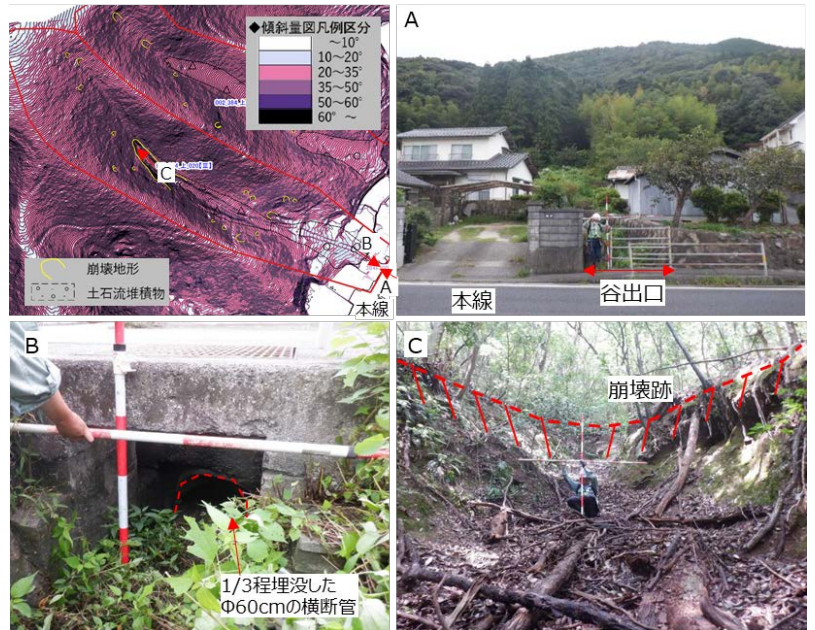
例では，道路付近に傾斜 10～20° の土石流堆積物が分布すること，斜面に円弧状の崩壊跡が見られることから土石流履歴を判読した．安定度調査で谷筋に流路工が確認されたが，本線との横断管が小さく土砂流出の可

能性が高いと判断された。平成8年道路防災総点検では対象範囲外、平成18年の一斉点検では危険事象を把握できていなかった箇所にも抽出された落石源が「要対策」と判断された箇所もあり、今回のスクリーニングと安定度調査により、過去の安定度調査手法では把握が困難であった危険箇所を新たに抽出することができた(図-4)。一方、現地で抽出事象が確認されなかった机上での過剰抽出の原因として、LP取得時の植生の影響や把握されていない人工物の影響などが挙げられる。植生影響を受けた地形情報により、実際の傾斜角度より急であると判断され落石源として抽出した例を図-5、人工物による急傾斜を落石源として抽出した例を図-6に示す。過剰抽出のあった斜面は法面が多い傾向があり、道路防災点検の第2絞り込み「机上調査」後に実施する「現地確認」により簡易に斜面状況を把握するなどの方法で過剰抽出を低減できる可能性が考えられる。

図-3 抽出事象の現地確認例(土石流)  
 横断管が小さく1/3は埋積しており土砂流出の可能性はある。

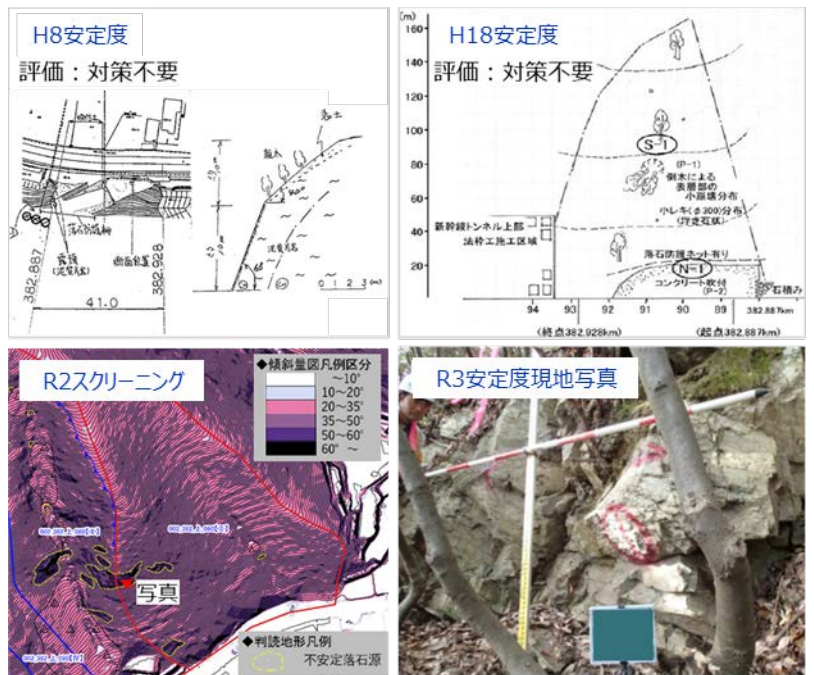
図-4 抽出された危険箇所(落石源)が現地で確認された例  
 H8年は範囲外、H18年は確認されていない箇所である。

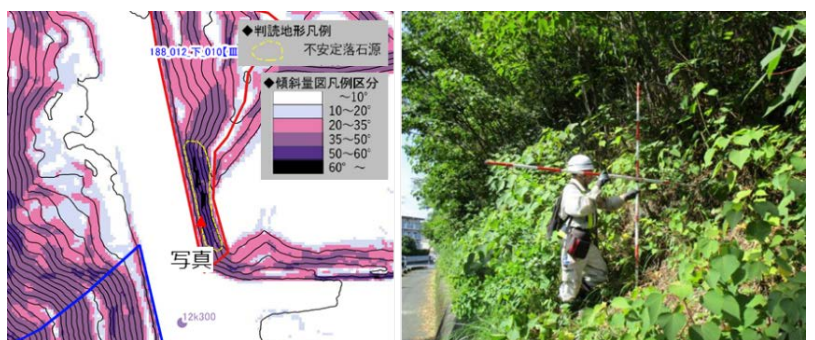
図-5 植生影響による過剰抽出箇所の現地確認例  
 植生の影響を受け、傾斜量が実際よりも急傾斜で作図される。

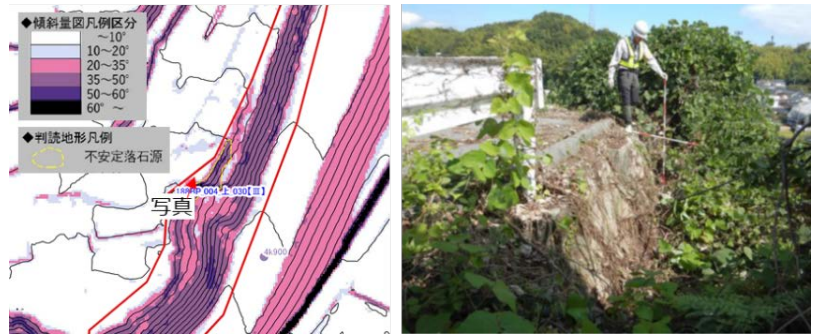
図-6 人工物による過剰抽出箇所の現地確認例  
落石源判読箇所ブロック積擁壁が確認された。

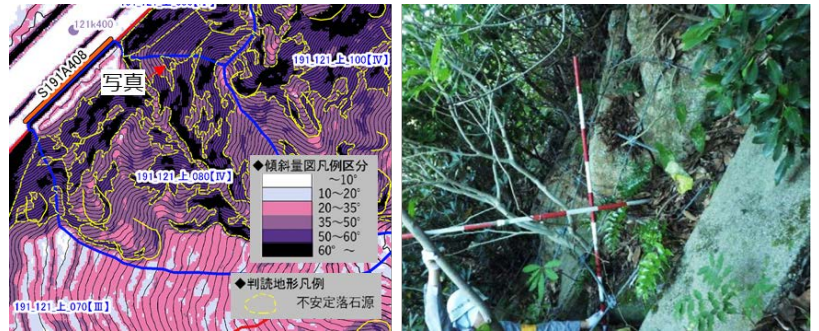
抽出事象が現地で確認され不安定であると判断された49%のうち、18%が道路に影響しないと判断された。そのうち10%は安定度調査時に確認された既設対策工で対応可能と判断されたことが理由である(図-7)。微地形表現図や既存資料から把握できる既設対策工の情報は道路への影響評価に反映されるが、対策工がカルテに書かれていない場合や、書かれていてもスケッチから正確な位置を読み取れず、対策工の効果を机上で把握できない場合がある。既存対策工の正確な位置情報を有するデータの整備などによる改善が期待される。残りの8%は危険事象が発生しても本線との位置関係が理由で道路に影響しないと判断されたものである。落石では発生箇所から本線までの間にそれらが停止するのに十分な広さの緩傾斜地や離隔がある場合や、土石流では谷出口が本線より低い位置にあり盛土やボックスカルバートによりクリアランスが十分に確保されている場合などが見られた(図-8)。危険抽出事象に起因した災害が発生した場合の道路への影響判断に苦慮する場合があります。安定度調査により道路に影響しないと判断された斜面の特徴の取りまとめなどにより判断差異を減らすことが望ましい。

図-7 現地で抽出事象が確認されたが既設対策工(ロープネット工)で対応可能と判断された例

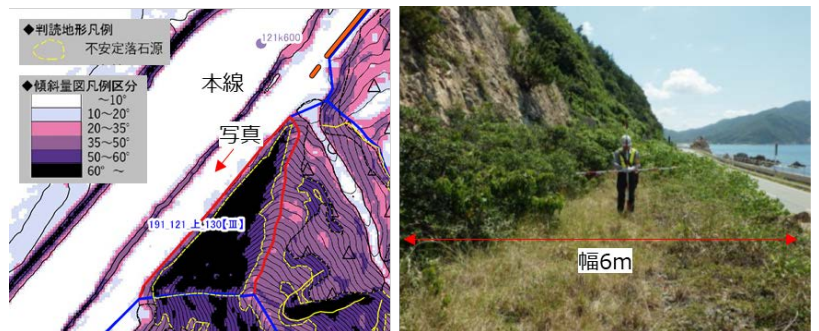
図-8 現地で抽出事象が確認されたが離隔が十分あり道路に影響しないと判断された例
