## 高弾性アスファルト混合物を活用した路盤補修における試験施工について

西日本高速道路 (株)	非会員	○細谷 亮太
西日本高速道路 (株)	非会員	高永 陽介
西日本高速道路 (株)	正会員	中山 遼哉

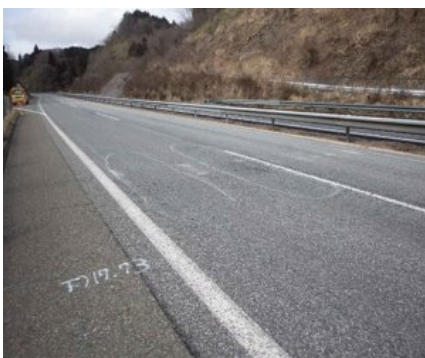
写真-1.1 路面状況

本稿の対象とする補修箇所である米子自動車道 湯原 IC～蒜山 IC 間 下り線の走行車線 (KP17.7～KP17.9) では、1992 年に供用して以降、表層及び基層の補修として切削オーバーレイを繰り返しており、2015 年に高性能舗装 I 型を表層に採用した基層までの切削オーバーレイを実施したものの、写真-1.1 に示すように、施工 5 年後の 2020 年には表層に亀甲クラックやわだちが発生するようになった。

そこで、舗装深部における抜本的な対策として、荷重分散性能、耐水性および耐疲労抵抗性能の向上を目的として、路盤部改良を含めた舗装補修が可能であり従来のアスファルト安定処理路盤よりも高弾性である High Modulus Asphalt (以下: HiMA)を採用した。今回の補修箇所においては、下層路盤の上部に吸出し跡が確認され、湿潤化している恐れがあることから、下層路盤の一部と上層路盤を含めた補修の検討を行った。

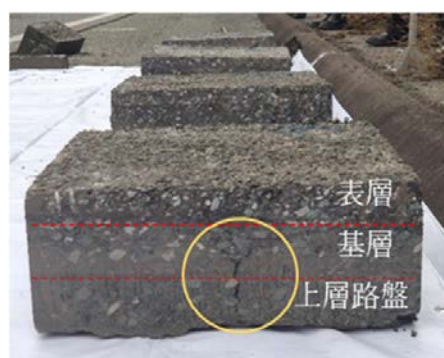
写真-1.2 切出ブロック側面  
写真-1 変状状況

原因を探るべく FWD によるたわみ量測定を実施した結果、D90-D150 の値が最大 0.154 mm となり、著しく大きい値が観測されたことから下層路盤の損傷が疑われた。さらに開削調査を実施したところ、写真-1.2 に示すような上層路盤の一部に下層路盤から進行したと推測されるクラックが確認された。加えて、下層路盤の表面を確認した際に、写真-1.3 に示すように、細粒分が吸出され粗骨材だけが残っている状態も確認された。

従来考えられていた一般的な損傷のメカニズムとしては、図-2.1 に示すとおり、交通荷重を受けることで表層からクラックが進行していくものであった。しかし、開削調査の結果から、図-2.2 に示すように、繰り返し荷重により下層路盤に疲労が蓄積し永久変形が発生することで、下層路盤から表層に向けてクラックが進行したことが確認できた。

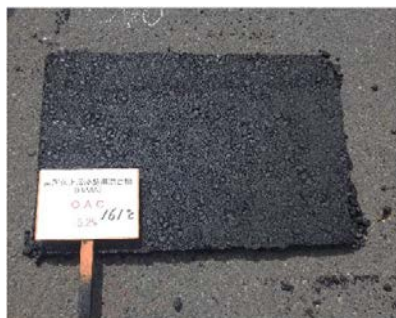
写真-2.1 OAC

試験練り後の仕上がり面状況を確認したところ、写真-2 に示すように、OAC-0.3%と比較して、OAC および OAC+0.3%の方が適度な艶が出ており締まっていることが確認された。アスファルト含有量試験及びマーシャル安定度試験の結果、OAC(5.3%)を採用した。

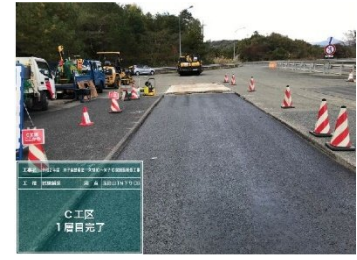
写真-3.3 C工区

切り取り供試体の密度測定結果は、表-4、表-5 に示すとおり、各層とも全ての工区において締固め度の規定値 96%を満足する結果であった。締固め度 100%に近い B 工区、C 工区の表面を比較すると、写真-3 に示すように C 工区においてはアスファルト過剰部が見受けられた。
