徳島大学 学生員 山田和弘 徳島大学 陳 君
 徳島大学 正 員 長尾文明 徳島大学 正 員 野田 稔

1.はじめに

平成19年8月29日13時10分頃に徳島県徳島市国府町において竜巻が発生した。徳島県のまとめによれば、被害は建物損壊が18ヶ所(うち民家7棟、倉庫、カーポート)であり、農業被害は700万円相当、幸いにも人的被害はなかった。

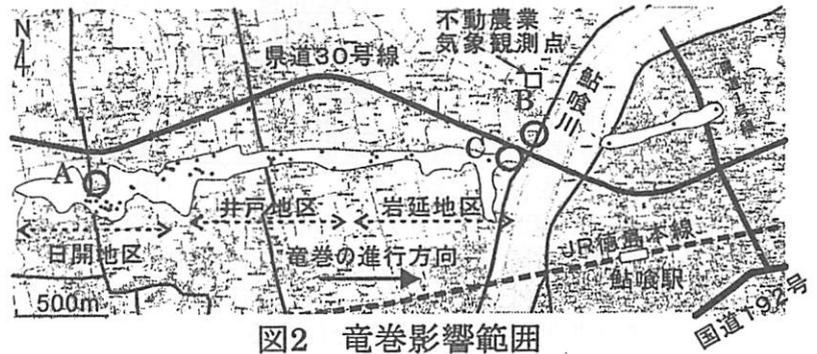
図2 竜巻影響範囲

竜巻発生直後に実施された現地調査によって求められた竜巻の影響範囲を図2に示す。ここで、竜巻は西から東へと移動した。図中のA地点は墓石が転倒していた場所を示しており、B地点はビデオ映像に映っていた強風でたわんだ街灯の位置、C地点は屋根材が飛散した現場を示している。

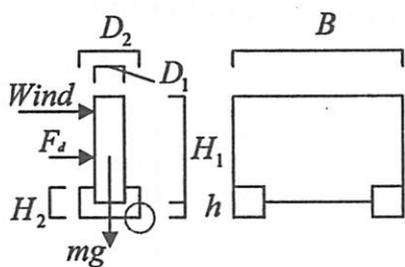
図3 墓石の詳細

はじめにA地点での墓石の転倒の事例について転倒モーメントを考慮して風速を推定する。写真1に竜巻の強風によって転倒した墓石の様子(丸印部分)を示す。墓石の重さが80kg程度あるにも拘わらず約1.5mほど東方向に飛ばされていた。風によって墓石に生じる転倒モーメントを考える。ここで図3に墓石に作用する空気力 F_d 及び質量 m を示す。

図中の○印を中心にモーメントをとった場合、墓石が転倒する条件は次式のように表される。

ここで、 $H = h + \frac{H_1}{2}$ である。空気力 F_d は $F_d = \frac{1}{2} \rho u^2 C_d A$ で求められ、ここでは抗力係数 C_d は1.2¹⁾、空気密度 ρ は1.2kg/m³、 A は風を受ける面積を $A = BH_1$ とした。式(1)にこれらの値を代入すると、風速 u は31.4m/s以上であると求められた。

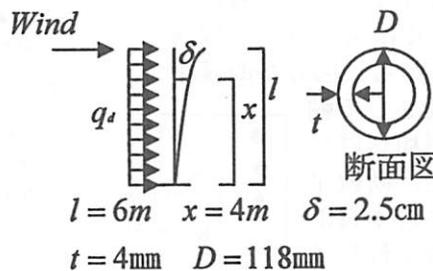
図4 街灯の詳細

次にB地点での街灯のたわみから風速を推定する。この街灯をとらえたビデオ映像では強風によって生じたたわみがはっきりと読み取られるほどの大きさで写っており、画像からたわみ量を求めた。街灯は一般構造用炭素管鋼と仮定した。ここでは図4のように街灯を一様断面の直線片持ちばりと仮定し、空気力は一様に働いていると考える。このとき地面から x の高さにおけるたわみ量 δ は次式のように表される。

ビデオ映像では高さ4mにおいてたわみ量が250mmであったことからこの時の風速 u は34.3m/sと求められ

た。ただし、奥行き方向のたわみが分からないため実際の風速は 34.3 m/s より大きいと考えられる。
