## 興居島における地下水環境

(株)四電技術コンサルタント 正会員 ○井上清紀  
 愛媛大学地域共同研究センター 正会員 井内国光  
 愛媛大学工学部 正会員 柿沼忠男

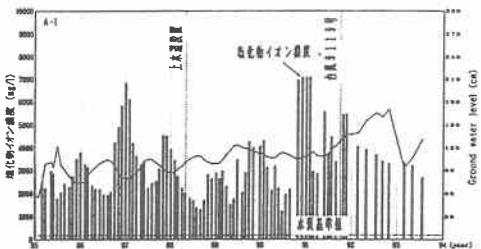
図-1 A-1における塩化物イオン濃度と重み付き移動平均法（15点）による地下水位の経月変化

3.自由地下水帯における海水侵入 台風以前（1985年8月～1991年8月）の資料に基づき、平年時における特性について述べる。図-1に由良地区の海岸付近の井戸における9年間にわたる塩化物イオン濃度と地下水位の経月変化を示す。この観測井では塩化物イオン濃度は1985年以来、水道水の基準を遥かに超える高い値を示し、水位と塩化物イオン濃度との間には逆相関がみられる。また、1988年の上水道設置後は水位の上昇傾向がみられる。

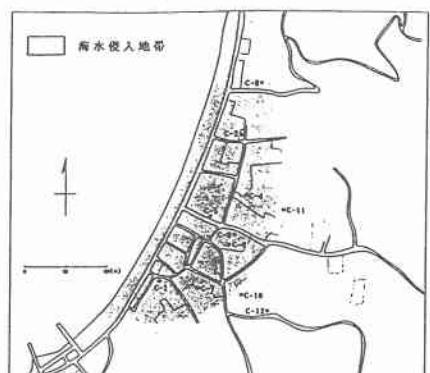
図-2 北浦地区における海水侵入地帯

4.台風9119号による被害 台風9119号は愛媛県内に大きな被害をもたらしたが、興居島も例外ではなく、住民には深い爪痕が残された。図-2に興居島北部の北浦地区（約50世帯）における海水侵入地帯を示す。この地区では27日19時過ぎから海水が断続的に防波堤を越えて住宅や倉庫を直撃し、約200m奥にあるミカン山まで襲った。その結果海

岸付近の住宅5棟、倉庫10棟が高波と強風で全壊し、農業も壊滅的な打撃を受けた。こうした大きな被害をもたらす原因となつたのは、松山地方気象台観測史上最高の潮位を記録した高潮によるものが大きい。また台風にともなう降水量はさほど多くなく、大雨による被害はなかつたと思われる。

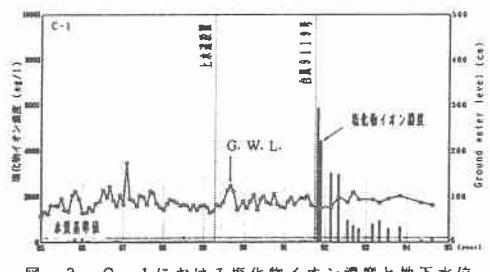
図-3 C-1における塩化物イオン濃度と地下水位の経月変化

**5. 塩害の観測結果** 図-3に北浦地区の海岸部C-1における井戸表面の塩化物イオン濃度および地下水位の経月変化を示す。台風襲来の6日後の1991年10月3日の観測では塩化物イオン濃度は台風以前の資料に比べて急激な増大を示し、以後、減少するが、1993年11月においても水道水の基準を超える高い値を示している。図-4にC-1における台風直前からの電気伝導率の鉛直分布を示す。台風直後は表面、底面とも電気伝導率は $2000 \mu S/cm$ をこえる高い値を示し、その分布型は強混合型である。その後の井戸底面と表層での減少はほぼ等しく強混合型を維持している。図-5にC-5における台風直前からの電気伝導率の鉛直分布を示す。C-5の台風直後は井戸底面で電気伝導率は高く、表層では低い緩混合型を示す。その後の減少については井戸底面での減少は緩やかである。C-1とC-5の濃度分布の違いは井戸の構造によるものと考えられる。C-1井は側面がコンクリートで覆われているのに対してC-5井は石積みの井戸である。したがって、C-1井では底面のみから供給され、一様な分布を示し、一方、C-5井では側面からも侵入するので、帯水層内の濃度分布を反映した分布を示す。図-6に北浦地区における各井戸での表層における塩化物イオン濃度の地域分布を示す。経時変化をみると台風による塩害の回復状況は個々の井戸で異なり、この地域の北側のC-2、C-3、C-4井戸はC-1、C-6、C-9の井戸に比べて塩化物イオン濃度の減少は井戸表層において速やかである。図-7にC-5における井戸内の表面、中層および低層での水質のヘキサダイヤグラムを示す。各イオンとも各層において1991年10月と比べると1993年8月まではかなり減少している。同時ににおける組成の層間の相違はあまりみられず、3者とも似た組成比を表す。各イオンについての減少の様子をみると、ナトリウムイオンがもっとも著しい減少を示している。塩化物イオンは各層で始めの間は増加傾向を示し以後、減少している。1992年3月以降塩化物イオンとナトリウムイオンが若干増えているが、これは過剰揚水による海水侵入によるものと思われる。
