## 三津屋跨線橋の補修工事について

愛媛県丹原土木事務所 正 石橋 勲

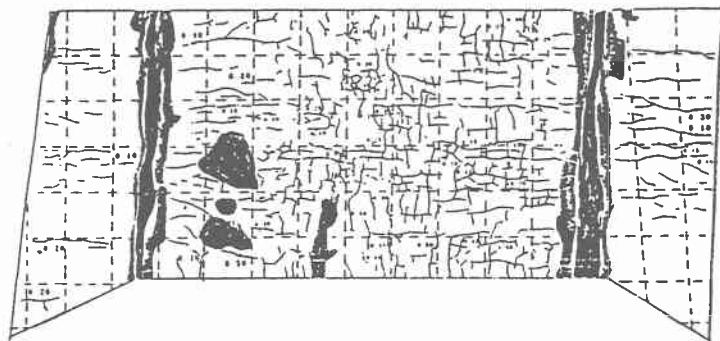
図-1 頂版下面の外観変状図

頂版下面には、縦横のひび割れがほぼ全面に見られた。ひび割れ幅は、概ね0.1~0.2mm、最大幅は0.5mmであった。

頂版部のひび割れ展開図を〈図-1〉に示す。

調査の結果、ひび割れは中性化や塩分等によるコンクリート中に内在する劣化要因が原因ではなく、初期段階で乾燥収縮により発生したひび割れが活荷重の繰り返し载荷によって進展したものと推定された。

よって、ひび割れ原因としては、初期の乾燥収縮、応力度超過、繰り返し载荷（疲労）等の複数の要因が関係しているものと考えられる。

ひび割れ部からの鉄筋腐食因子等の進入を防止し、構造物の一体化をはかるために、エポキシ樹脂をひび割れに注入した。

頂版の補強のために、橋軸方向に炭素繊維シートを3層積層した。補強に当たり、接着面の下地処理、特に段差修正は補強材に折れや空隙が出来るように入念に施工した。

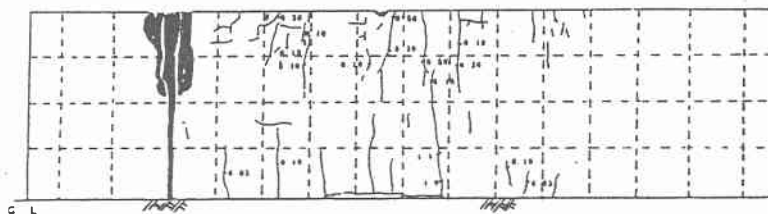
図-2 側壁部の外観変状図

鉛直方向のひび割れが数ヶ所に見られた。ひび割れ幅は、概ね0.3~0.5mm、最大幅は2.0mmであった。

側壁部のひび割れ展開図を〈図-2〉に示す。
