(株)荒谷建設コンサルタント 正会員 ○ 森高憲治  
 農林水産省中国四国農政局道前道後平野農業水利事業所  
 (株)荒谷建設コンサルタント  
 (株)荒谷建設コンサルタント

井内川水管橋は、愛媛県温泉郡川内町井内に位置し、道前道後平野農業水利事業の一環として架設された水管橋である。近年になって、腐食による肉厚減少での強度低下や付属物の破損や老朽化が懸念されるため、管厚測定により水管橋の腐食状況を全体的に把握し対策工法を検討した。また、リングサポートに座屈が発生しているため構造系を再確認した。

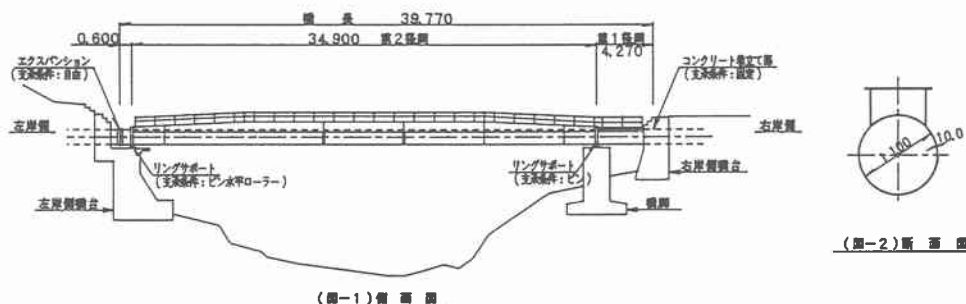
本橋は昭和40年3月25日に完成した内径1100mmの2径間連続支持 $\pi$ 形補剛形式(第1径間:4.27m, 第2径間:34.90m)の水管橋である。鋼材は一般構造用圧延鋼材SS400を使用している。((図-1,2)参照)

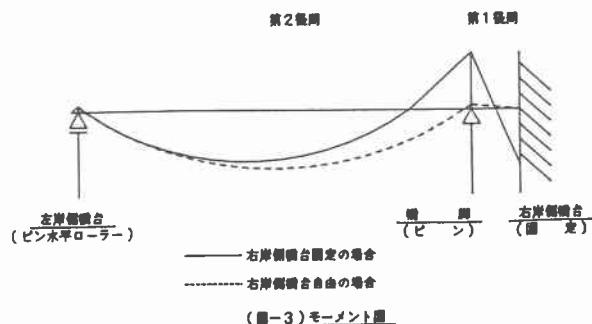
当初設計では構造系を単純梁と考え第2径間のみ解析していたが、現場では右岸橋台が管をコンクリートで巻立てて固定になっているため、当初設計より過大な反力が作用し、リングサポートに座屈が生じている状態になっている。よって、今回設計では現場に合わせた連続梁として解析する。また、下部工も不安定になっていると

本設計では連続梁で解析を行うが、右岸側橋台巻立て部が破壊し、支承条件が自由となった場合に第2径間のモーメントが連続梁のケースより大きくなるため、2ケースを満足するように検討する。((図-3) 参照)
