### Ⅲ－３ 中村市敷地地区における地すべり機構

(株)第一コンサルタンツ

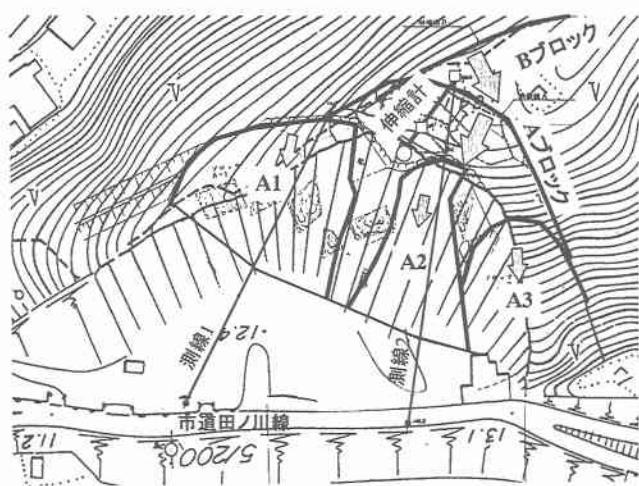
図-1 切土法面の平面図

当該斜面のすべりブロックは、大きく A ブロックと B ブロックに分けられる。

A ブロックは、切土法面に沿って肩の後方に 4 ～ 5 列発生した大きなクラックを頭とし、切土法面方向に移動するブロックである。

A ブロックはさらに左から順に A1, A2, A3 の 3 つのブロックに分けられる。現在、顕著な移動が確認されているのは A1, A2 ブロックである。右端の A3 ブロックは数年前にすべりを生じ、その頭部に高さ約 3 m の崖を形成しているが、現在は安定している。

B ブロックは、南西斜面の尾根に沿って発生したクラックを頭部とし、北東の方向へ移動する大きな地すべりである。このブロック内では、ヒノキの根曲がりが見られ、ヒノキの樹齢から判断し 30 ～ 40 年前に移動したことが推測される。樹木の立ち枯れは見られないこと、頭部クラックの状況から現在は安定しているものと推測される。図-1 に平面図を示す。

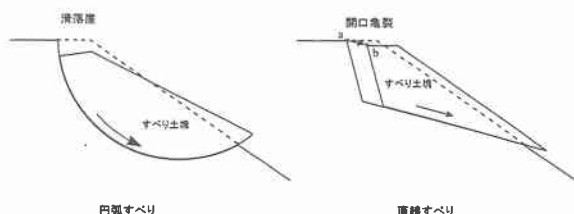
図-2 頭部の亀裂から推定されるすべり面の形状

代表的なすべり面の形状を図-2 に示す。円弧すべりの場合には、すべり土塊の頭部に滑落崖が発生するが、直線すべりの場合には開口亀裂が発生する。しかも、開口亀裂の形状からすべり土塊の運動の方向、すなわち a-b の方向がすべり面の方向と考えることができる。

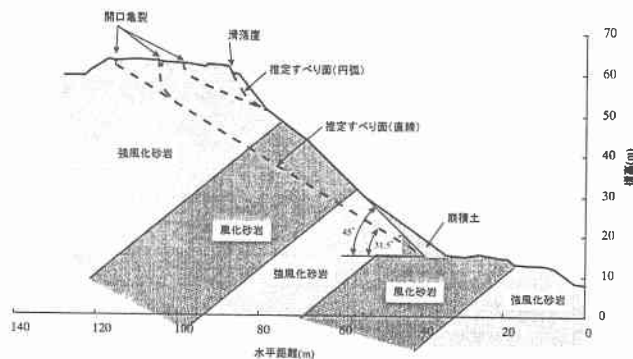
図-3 斜面の横断面図

当該切土法面の代表断面を図-3 に示す。法肩付近には滑落崖が見られるが、法面上部には開口亀裂が3本見られる。また、数年前にすべりを生じたA3ブロックは、すべりの状況から直線すべりであると推定される。さらに、崩壊している切土法面の左側には、新鮮で安定した砂岩と頁岩の互層が認められ、この境界面が地質構造的弱面と推定される。このことから、法面の肩付近では円弧すべりが発生しているが、その背後では直線すべりが生じているものと推定される。直線すべり面の角度は、最も大きい中央の開口亀裂の形状から 31.5 度と推定される。また、すべり面の深さは法面上部の亀裂の発生位置から図-3 のように推定される。

現在当該地では、推定された全すべり土塊を排土するため上部より切土を行っている。今後、推定されたすべり面が妥当であったかについて検証を行っていきたい。

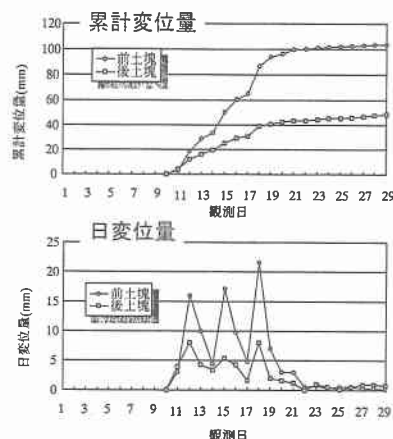
図-5 土塊の変位量

その結果、No.1 においては 12 日に 16.0 mm、15 日に 16.2 mm、18 日に 21.6 mm の変位に対して、降雨量は 11 日に 29 mm、14 日に 31 mm、17 日に 59 mm となっている。また、降雨が止めば変位はほとんど停止する。このように、当該地すべりは、移動量と降雨量とが密接に関係しているとともに、すべり土塊の運動の誘因として間隙水圧の増大にあるといえる。
