## VI-1 一般国道438号三頭トンネルの施工について

徳島県土木部道路建設課 正会員 綿澤 翼  
同 正会員 ○久保 義人

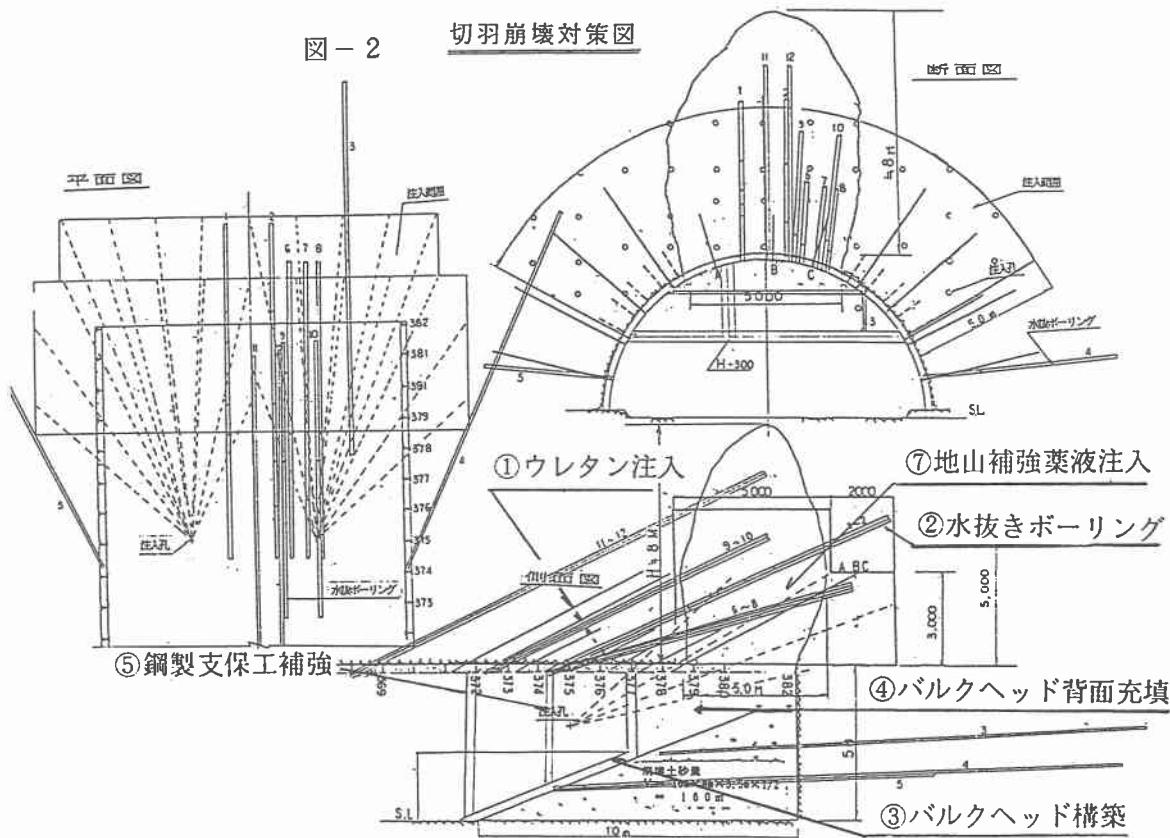
図-2 切羽崩壊対策図

異常出水（最大時約10t/分）による切羽の崩落が発生したのは、坑口より約380mの箇所（支保パターンDII）である。それまでの施工では、湧水が多い2箇所において水抜きボーリングを施工、また、破碎岩部分において小崩落があったため切羽の安定のために天端部分にウレタン注入フォアペイリングを施工していた。切羽が崩落した箇所においては、岩質は未固結層と破碎岩が入り交じった状態であり、400～500ℓ/分程度の湧水があったため、水抜孔の穿孔、止水対策のためのウレタン注入を行ったが、吹付コンクリートが崩壊して土砂が多量に流入し、鋼製支保工2基が座屈する状態となった。

既掘削部の補強を行うとともに、空洞の充填を行い崩壊の拡大を防ぐためにウレタン注入を実施。

切羽付近の湧水を後方に引き出し、崩壊部の補強を実施。

（削孔径125mm、ストレーナー鋼管φ50mm；12本、 $\ell=149\text{m}$ ）

崩壊部手前に補強鋼材（II-300、II-150）を設置、背面に矢板を張り溶接金網を二重に設置し吹付コンクリート（t=30cm）を施工。崩壊すりの斜面においても同様に吹付コンクリートを施工。

バルクヘッド背面にベントナイトコンクリートを圧入し、背面を充填。

既掘削箇所における薬液注入工施工時の荷がかり変状防止のための補強。薬液注入工施工に支障の無いよう鳥居型により施工。

バルクヘッド周辺の水密性向上のため、水ガラス系瞬結タイプの注入材により補足注入。

崩壊部とその周辺を改良するものであり、注入材は、1)流水に対し漏出防止効果が大きいこと 2)注入範囲への限定注入が可能であること 3)バルクヘッドに対する圧力が低減される の理由により水ガラス系瞬結タイプとした。施工は $\phi 46\text{mm}$ で削孔し、湧水量を確認した後、 $\phi 40.5\text{mm}$ 二重管ロッドにより再削孔し、ロッドを注入管として注入した。

フォアパイリング及び増フォアパイリング（13本／間）により、天端部分を補強し支保工を縫い返した。また、ロックボルトの増ボルト（11本／間）を実施した。
