## I-7 耐候性鋼材裸使用橋梁のさび安定評価と今後の対応

日本道路公団四国支社高松技術事務所 正会員 ○樫山 好幸  
日本道路公団四国支社高松技術事務所 嵯峨 正信  
日本道路公団四国支社高松技術事務所 藤田 尚

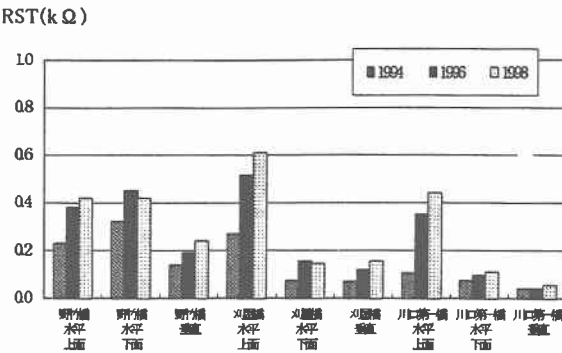
図-1 イオン透過抵抗値の経年変化

実橋及び小型試験片について、各種非破壊試験等行った結果の内、イオン透過抵抗値及びさび組成分析の測定結果を図-1、図-2 及び図-3 に示す[図-1 は外桁、内桁ウェブ及び下フランジ]上下面の平均値、図-2 は野竹橋(P1 上、内桁)、刈屋橋(A1 付近、内桁)及び川口第一橋

(1)実橋調査と小型試験片調査の結果を比較すると、外観調査、フェロキシル試験、セロテープ剥離試験については定性的な判定による試験数値である為、試験値の変動が大きい、唯一数値データの得られるイオン透過抵抗値からも、3橋は設置環境(飛来海塩粒子量)と傾向が一致しており、腐食進行に起因する一要因であることは確かと言える。

(2)分離断面である川口第一橋(上り線)のみ、下り線側橋梁からの凍結防止剤飛散による影響からか、他2橋と比べて悪い結果となっている。しかし、腐食減量による結果から、表-4 の100年後の板厚減少量は、予測で0.3mm程度であり、3橋梁の内桁の環境は良好と言える。

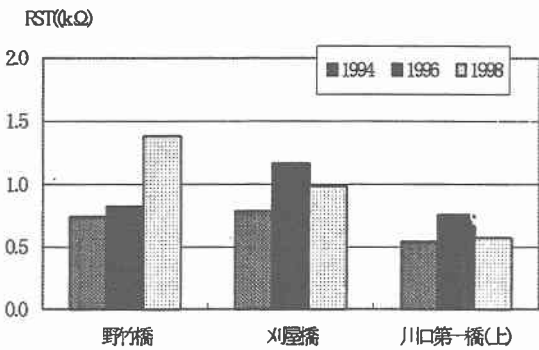
図-2 イオン透過抵抗

(上り線)(A1 付近、内桁)に設置した小型試験片の平均値]。

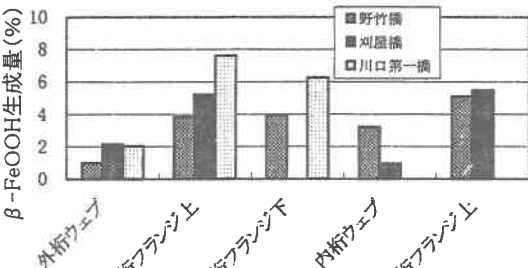
図-3 さび中の $\beta$ -FeOOH生成量

(4)さび組成分析の結果(図-3)、塩分環境下で生成されると言われている、 $\beta$ -FeOOH がほとんどの部位で発生していることがわかった。供用開始前の飛来海塩粒子量は低いこと、同じ地理的環境にある一般道橋梁では、 $\beta$ -FeOOH は検出されていないことから凍結防止剤散布の影響と判断される。

これの対策としては、凍結防止剤飛散に対して耐塩性及び新成分耐候性鋼材の採用や、桁の水洗いの実施、また漏水に対し、床版防水工や止水対策等を行うことにより、高知自動車道の耐候性鋼材裸使用橋梁は、次第に安定さびが形成されと思われる。
