## II-17 溝池決壊に伴う氾濫水の挙動に関する実験

高知大学農学部 正会員 松田誠祐  
愛媛大学大学院 学生会員 ○中西和史  
高知大学農学部 非会員 田頭裕文

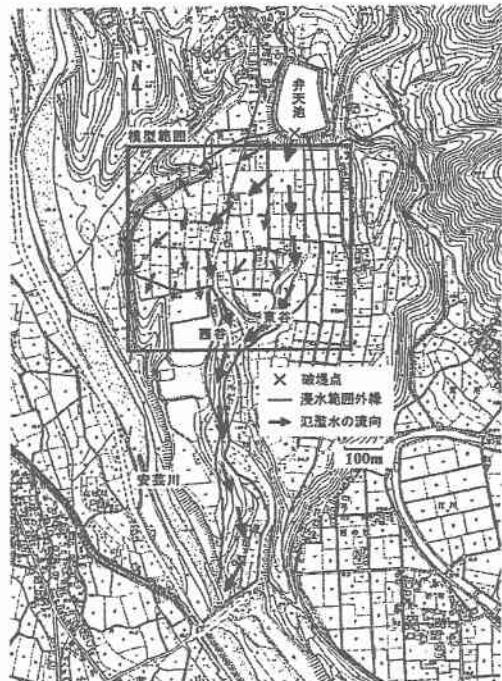
図-1 弁天池の決壊による氾濫

平成9年3月23日午前2時45分頃、本溝池の南側堤体が幅21.5mにわたって決壊し、当時貯水していた約7万m<sup>3</sup>の水が流出する災害が発生した。幸い死傷者はでなかったが、ビニールハウスの破壊や農地の浸食および泥土の堆積などの耕地被害や、浸水家屋5戸ならびに県道舗装の一部破損などといった物的被害をもたらした。

我々は、決壊後直ちに現地に赴き浸水範囲および流向の調査を行った。浸水範囲については冠水痕跡の有無から、流向については草木の倒折方向や耕地の浸食状況などから判断した。調査結果を図-1に示す。氾濫水は破堤口直下のビニールハウスを直撃した後主流を二手に分けた。一方はほぼ直進する形で南下し東谷へ、もう一方は南西方向へ向かい県道を横断し西谷へと流れた。両流れは再び合流し、谷間を流下して安芸川へと流出している。

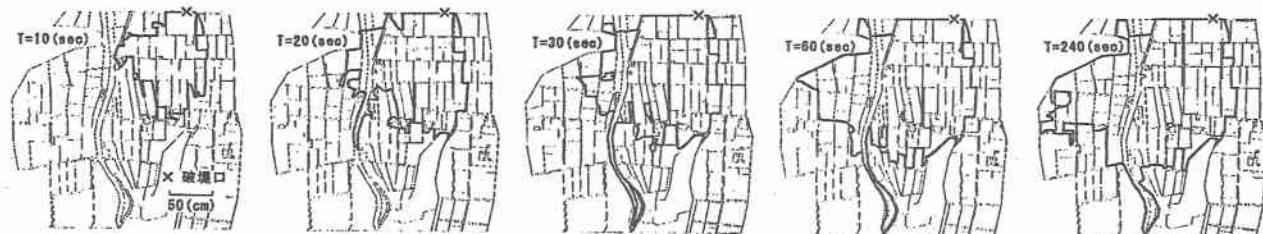
図-4 氾濫水の外縁形状

氾濫水の拡がり形状に関する実験結果を図-4に示す。氾濫水はまず、東谷に向かう流れを主流として拡がり始める。主流をなす氾濫水の先端が東谷へ達するのは破堤から15秒後であり、現地に換算すると、300mを3分30秒で流下したことになる。また現地調査から推定された西谷へ向かう主流も15秒後には確認され、県道沿いに南下している。最終形状である240秒後の図を見ると、東側は現地と同様に氾濫水が到達しているが、南西部分で拡がりが抑制される結果となった。これは水深が極端に浅くなつたため、表面張力が卓越したためと考えられる。

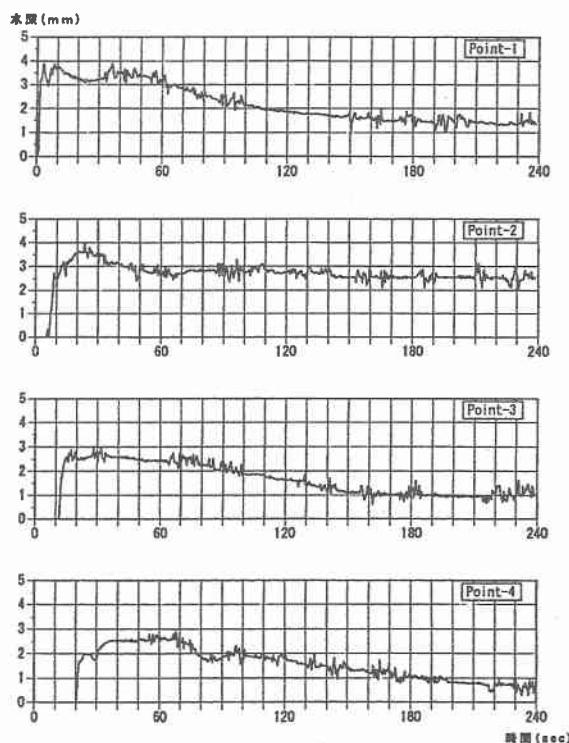
図-5 氷深変化

水深については図-5に示すように、Point-1, 2において最大3.5mm、Point-3, 4において最大2.5mmに達した。現地に換算するとそれぞれ、70cm、50cm程度となり、河川氾濫から比較すれば浅いが、それでも膝上までは水がおよんだことになる。
