高知工科大学社会システム工学科 学生員 ○岩貞 光祐  
高知工科大学物質環境システム工学科 佐々木慶太  
高知工科大学社会システム工学科 正 員 村上 雅博

昨年の9月、高知県中部は未曾有の大水害にみまわれた。特に高知市東部、南国市を貫流する国分川では、オーバーフロー、水越堤からの越流、堤防の破損、決壊などが発生、流域に多大な被害を及ぼした。また、物部川支流の片地川では、堤防の決壊による氾濫のため水死者が出た。国分川・片地川の護岸堤防の被害状況を報告するとともに、今回の被害からはまぬがれた、伝統的河川構造物と、物部川の多自然型河川護岸への、出水による影響を併せて報告する。

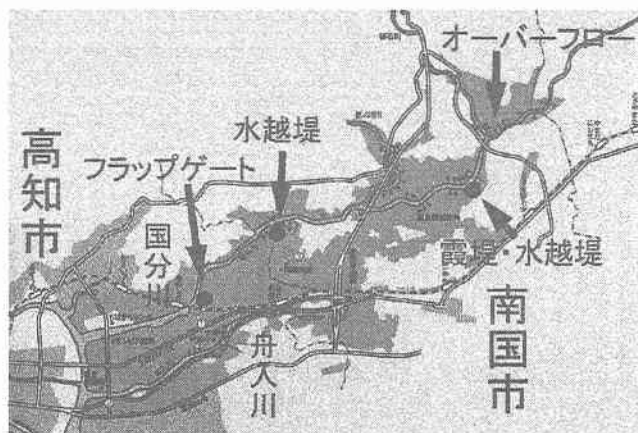
**3) 地理・土地利用** 氾濫した国分川、舟入川流域(図-2)の土地利用の変貌に、被害が拡大した背景を探ることができる。浸水被害の大きかった高知市大津地区は旧来から基本的に零メートル地帯の農地(水田)であり、河川堤防の一部には越流堤や霞堤を含み、洪水時には水田や畑の一部が遊水池の機能を受け持つことで、最悪の事態である堤防決壊を防ぎ、下流の災害規模を軽減する工夫がなされていた。すなわち、洪水を河道内部に押し込めるのではなく、堤防の流域への溢水・遊水機能と共存を前提にした伝統的な治水方式が残っている河川が国分川である。そのうえ国分川中下流域と舟入川流域は構造的に排水が悪い低湿地であったにもかかわらず、昭和51年以降に大津バイパスが完成してから、半スプロール状態で急速に都市化が進み土地利用の形態が農地から市街化地域へと大きく変化した。市街化が進むとほぼ比例して不浸透面積が増大し洪水流出のピークが早まり、短時間集中降雨で氾濫しやすくなるが、堤防整備を軸にした河川改修には半スプロール化した市街地の雨水排水対策までは事業対象に入っていない。

図-2 浸水状況(色の濃い部分が浸水地域)

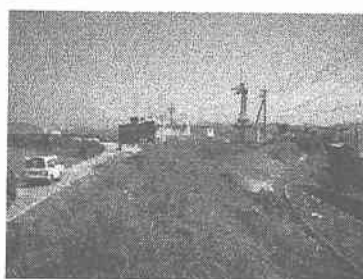
写真-1 霞堤・水越堤

国分川上流域の南国市国分地区では堤防からのオーバーフローがみられ、同市甘枝付近では、霞堤を改造した水越堤（写真-1）から越流した。また同市岡豊町の小山橋付近の水越堤でも24日夜の早い段階で越流が報告され、翌25日午前2～3時に河川流量はピークに達した。さらに下流の高知市布師田地点で近年整備された霞堤（フラップゲート）

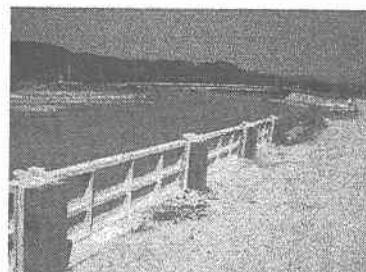
写真-2 フラップゲート（霞堤）

（写真-2）は、本流の水位が下がった25日早朝に、内水の氾濫水が、本川に戻っている状況が確認された。

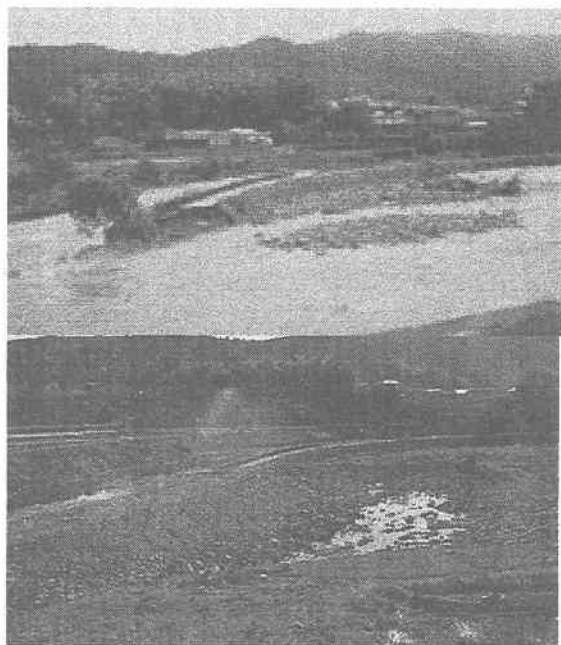
物部川に注ぎ込む片地川は、土佐山田町神母ノ木（いげのき）付近で幅、約25メートルにわたり堤防が決壊（写真-3・4）。急激な水深2m以上の灌水によりお年寄の方1名が命を落とされた。片地川は、一級河川物部川と比べ、河川改修が遅れていた県直轄の小河川であり、伝統的な河川構造物が現在でも見られる風情のある河川である。決壊のあった箇所は、河道がほぼ90°曲がっている水衝部であり、昭和40年代にコンクリート護岸に改修されていた。決壊箇所の約250m下流には、自然の河川の景観をとどめる河道（写真-5）があり、その護岸は丸石を積み上げ、護岸の根固部に木工沈床を配している。それは近年の、多自然型護岸の原型とも考えられる伝統的な河川護岸である。今回の水害では伝統的な河川構造物が、大きな被害を受けずに済んでいる。物部川では、野市統合堰下流右岸で、約100mにわたって浸透圧が原因と考えられる低水護岸の欠損がみられた。しかし、その1.2km下流において近年、整備が進められている多自然型護岸は警戒水域を越える状況にあったにも関わらず、被害をほとんど受けていない。

写真-3(上)片地川堤防決壊翌朝
