### Ⅲ-30 四万十帯の切土法面の崩壊事例について

㈱芙蓉調査設計事務所 正会員 須賀 幸一  
松坂 禎浩  
○山本 信一

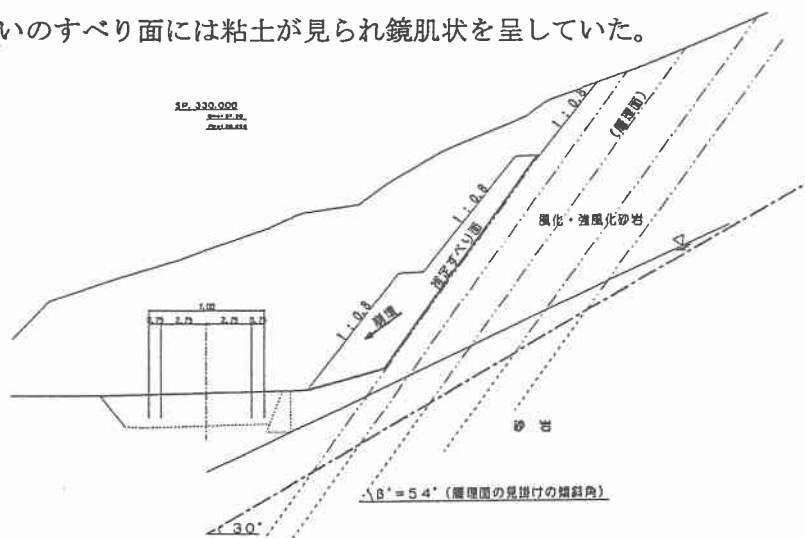
図. 2 地質横断面図

当崩壊箇所では砂岩主体の風化・強風下岩盤からなり、一部粘土化した部分も見られた。また層理面の傾斜角は見掛けの傾斜角が $5.4^\circ$ となる急傾斜の流れ盤であった。この層理面は切土法面やその周辺部にも現れており、2～3mの間隔で幾重にも存在していた。

道路計画は、尾根裾部に沿って蛇行する現道の線形を改良するため、切土勾配1:0.8、切土高7m×3段( $H_{max} \approx 20m$ )で切土し尾根部をショートカットするものであった。法面崩壊は3段目の切土が終了した時点で発生、崩壊の頭部は2段目の小段、末端部は最下段の法尻付近であった。すべり面は層理面・節理面に沿って発生しており、層理面沿いのすべり面には粘土が見られ鏡肌状を呈していた。

崩壊機構は次のように推定される。

- (素因) ○岩盤が一部強風化。  
○急傾斜の流れ盤。  
○層理面沿いに粘土分を介在。

- (誘因) ○切土に伴う応力解放  
○表面水の浸透によるすべり面強度の低下

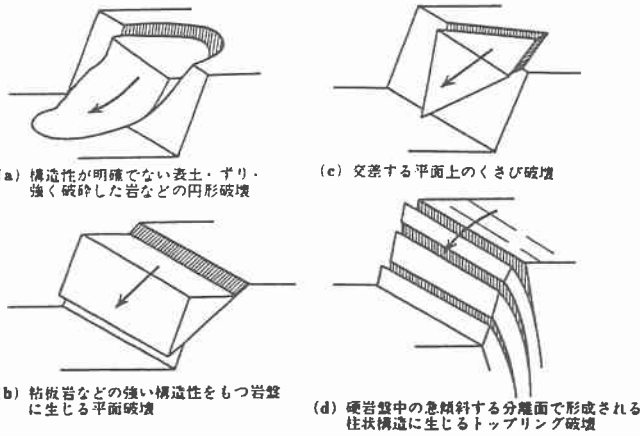
図. 3 不連続面と法面破壊形式

地山の不連続面に起因して発生する法面崩壊は、図. 3に示す4タイプに分類される<sup>2)</sup>。

当事例では「平面破壊」あるいは「くさび破壊」に相当するが、層理面の方向と法面の走向との交角が約  $17^\circ$  と小さいので「平面破壊」として取り扱った。

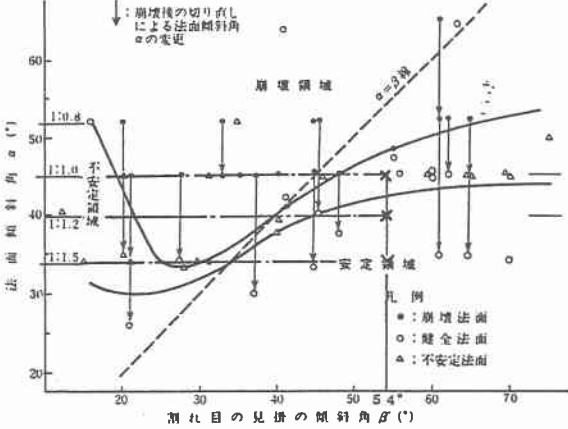
図. 4 流れ盤法面における割れ目傾斜角と限界法面勾配

流れ盤法面における切土勾配について検討する場合、図. 4 に示すような経験値を用いるのが一般的である<sup>1)</sup>。しかし地盤の状況は地域によって異なるので、ここではこの経験値を1つの目安とし、土質試験を実施して安定解析により切土勾配の検討を行った。

対策工としては切直しについて検討を行った。図. 4 より、当法面の場合は  $1:1.2$  以下の緩勾配で安定領域となる<sup>2)</sup>。よって、図. 5 に示す①  $1:1.2$  と②  $1:1.5$  の切土勾配について検討した。安定解析より②  $1:1.5$  で安定する結果となった。

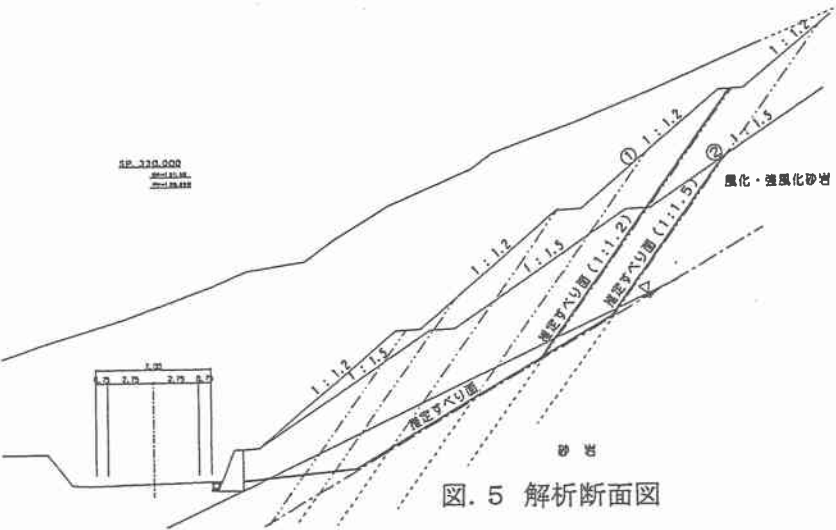
土質定数は、想定すべり面を船底型の複合直線すべり面とし、内部摩擦角を土質試験により得られた  $\phi = 30^\circ$  として現況安全率  $F_s \leq 1.0$  となる粘着力  $C$  を逆解析により求めた。安定解析により次の結果を得た。

粘着力  $C = 0.79 \text{ tf/m}^2$   
 内部摩擦角  $\phi = 30^\circ$   
 現況安全率  $F_s = 1.00$

| ケース | ① $1:1.2$ | ② $1:1.5$ |
| 安全率 | 0.99 | 1.17 |

表. 1 対策工の安定解析結果
