### Ⅲ－31 記録的豪雨によって被災した法面の調査・設計事例

応用地質（株） 正会員 ○谷川 正志  
同 上 蔵腰 晃一

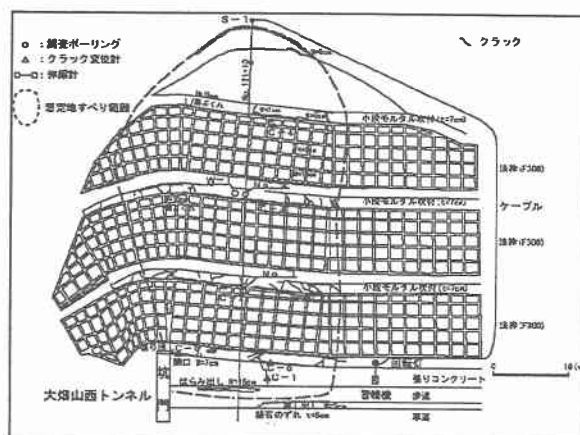
図－2 調査・観測位置

図－2に調査・観測位置を示す。観測は、伸縮計及び簡易クラック変位計により定期的な観測を実施したが、無人時の対応として伸縮計が時間4mm以上の変位をした場合、警報器と回転灯が反応し、道路の利用者及び周辺住民に斜面の異常を知らせるシステムを採用した。

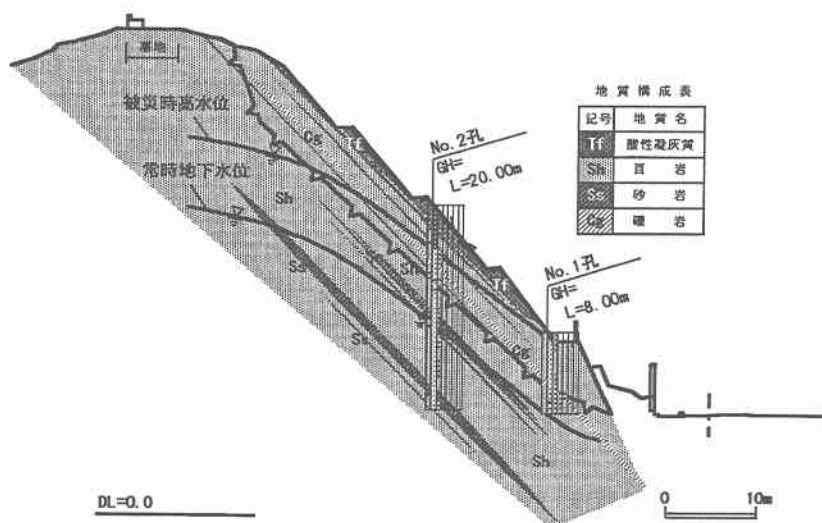
図－3 地質断面図

図－3に地質断面図を示す。地質は主に頁岩により構成されており、薄い層として砂岩、凝灰岩、礫岩が分布する。地質構造は、見かけ上流れ盤傾斜となる。すべり面深度は、ボーリングコアにより推定した。すべり面は、地質構造と調和的な傾斜を示しており、3つの直線で近似できる。地下水位は、被災時に法枠の端部から湧水が確認されたため、被災時には非常に高い水位の上昇があったものと推定される。なお、通常の地下水位は、ボーリングの最終孔内水位から、すべり面より以深にあるものと考えられる。

素因：地質構造的弱面の存在（例えば層理面、小断層等）

誘因：豪雨を起因としたすべり面に作用する間隙水圧の増大によるせん断抵抗力の減少

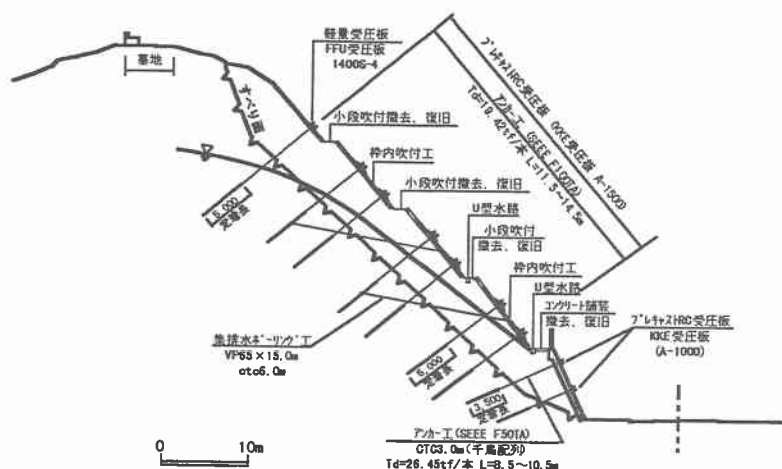
図－4 標準断面における設計図

- ①復旧工により、地すべりの安定を図ることはもとより、法面保護工としてなされていた吹付枠の破損が著しいため法面表層の崩壊も考慮する。
- ②地すべりの誘因である降雨に伴う間隙水圧の増加に対応するため、地下水排除工として横ボーリング工を計画する。
- ③抑止工は、急勾配の法面、急傾斜のすべり面であることから杭工ではなく、アンカー工とする。
- ④アンカー工の配置は、法面の勾配やすべり面の傾斜が急で、法面の途中からの抜け出しの恐れがあることから、変状が生じている法面及び張りコンクリート面の全面とする。
- ⑤地すべり土塊の頭部を除去する排土工は、法面の上方にある基地の移転が不可であるため、十分な排土ができない。

上記の条件から、施工性、経済性を比較検討した結果、図－4に示す「横ボーリング工+アンカー工+プレキャスト受圧板（既設吹付枠補修）」の工法を採用し、詳細設計を実施した。
