## 1. はじめに

四国は急峻な山岳地域であり、数多くの山岳トンネルが重要な社会資本として利用されている。しかしこれらの中には様々な素因・誘因により変状をきたし、安全かつ確実に利用できないものがある。

本文は四国における山岳トンネルの補修事例を紹介し、特に構造的欠陥をもつトンネルの問題点について記述する。

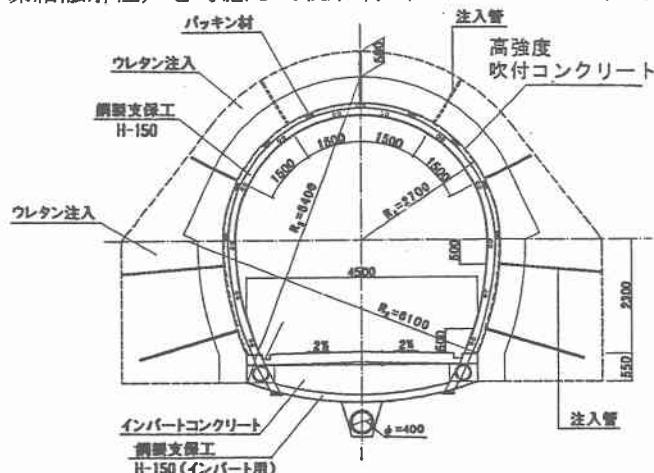
図-2 地すべり等による変状区間の対策

本トンネルは三波川帯の泥質片岩の地山からなり、坑口から約 15m の区間が滑動中の地すべりブロック内にある。坑口は標高約 970m に位置し、冬期の季節風が吹き込みやすい北西側を向いている。

覆工巻厚は設計巻厚を概ね満足しているが、地すべりの滑動、インバートの未設置、側壁支持地盤の支持力不足などにより、覆工に顕著なクラックがあるとともに、盤膨れも認められた。

地すべり対策はその規模が大きいことから別途考慮するものとし、トンネルの対策として当面安全かつ確実に利用できるように地山および空隙へのウレタン注入、鋼製支保工およびインバートの設置、高強度吹付コンクリートなどの補強工と補修工を実施した（図-2 参照）。

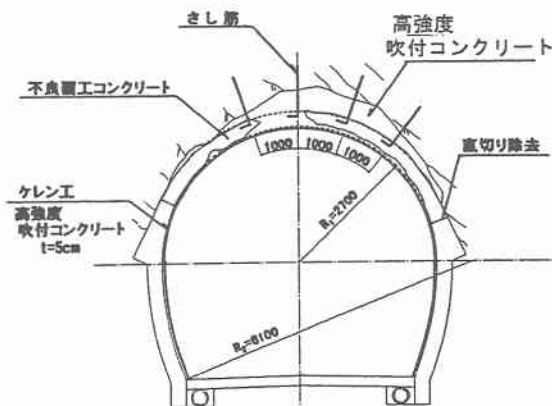
図-3 凍害による変状区間の対策

また一部の区間は、凍害により覆工が劣化し、ハンマーの軽打で簡単に崩れるほど脆くなっている。この区間の補修は、劣化した覆工を除去し、新たに覆工を構築することとした。覆工の材料は施工性と品質（耐凍結融解性）を考慮して混和材（シリカヒューム）を用いた高強度吹付コンクリートとした（図-3 参照）。

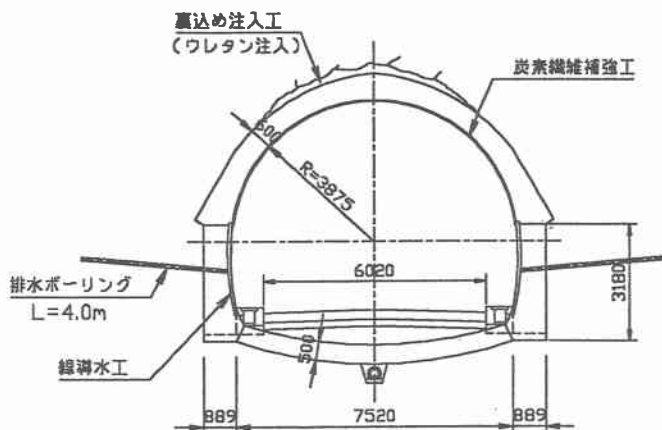
図-4 クラックと湧水の対策

本トンネルは四万十帯の砂岩頁岩互層の地山からなり、坑口部は集水地形を呈している。トンネルの問題として漏水と覆工のクラックおよび覆工背面の空洞が存在した。調査の結果、覆工のクラックは施工時に発生したものと判断した。

補修工としては、漏水防止を兼ねた発砲ウレタンによる裏込め注入工、トンネル周辺の地下水位低下を目

的とした坑内からの水抜きボーリング工、覆工の補修として炭素繊維補強工を実施した（図-4 参照）。

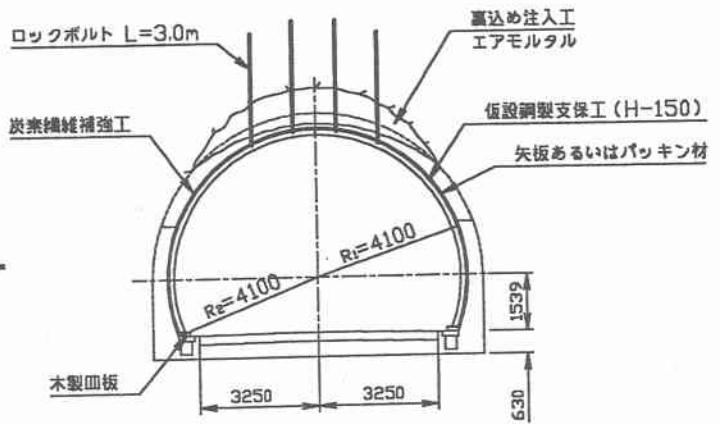
図-5 覆工巻厚不足と覆工背面の対策

本トンネルは、秩父帯のチャートを主体とした塊状硬質な地山からなり、覆工のクラックや湧水は少なく、維持管理上特に問題のないトンネルと思われた。しかし調査の結果、トンネル全線にかけて覆工巻厚が薄く、覆工背面に空洞が認められた。一部の区間では覆工巻厚が5cm以下で、その背面に1m以上の空洞が存在し、突発性の崩壊が懸念された。突発性の崩壊の問題は裏込め注入工を実施すれば解消されるが、覆工巻厚が薄く、裏込め注入時に覆工を破壊してしまう恐れがあった。

そこで補修工は、覆工のせん断補強を目的とした炭素繊維補強工、覆工、裏込め材、地山を一体化させることを目的としたロックボルト工を実施した（図-5 参照）。ロックボルト工は道路を片側通行させる必要から鉛直方向に打設した。なお裏込め注入時には覆工のサポートを目的として仮設鋼製支保工を建て込んだ。

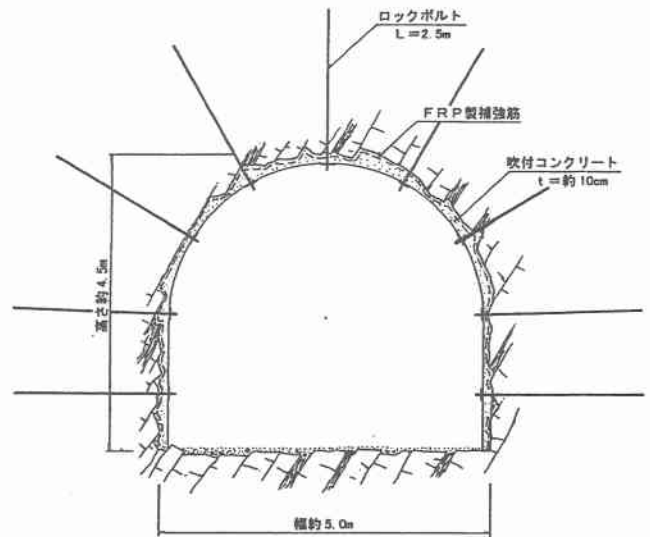
図-6 無支保トンネルの対策

本トンネルは四万十帯の砂岩頁岩互層の地山からなる。トンネルは坑口付近を除き無支保の状態であり、地山が層状岩盤でかつ不規則な節理面が発達していることから地山の崩落の懸念があり、安全に利用できない状況にある。

今後、吹付コンクリートとロックボルトによる対策を実施する計画である（図-6 参照）。なお、吹付コンクリートのせん断補強を目的とし、地山の凸凹との馴染みを考慮してFRP製補強筋を用いる計画である。
