## VI-5 長大切土法面の施工例

(株)フジタ建設コンサルタント

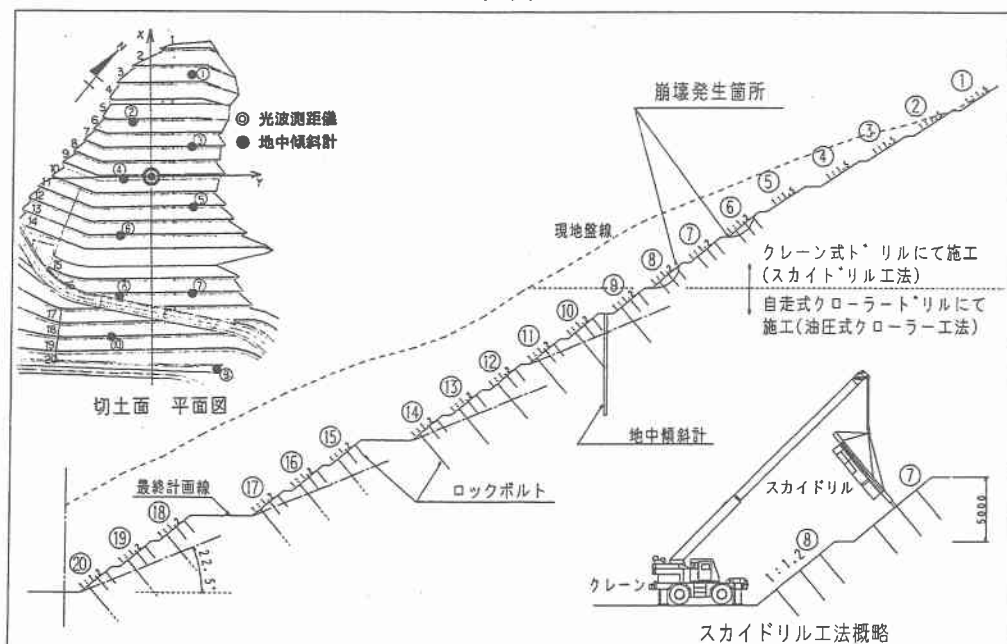
図-2 長大切土法面の断面図、平面図およびスカイドリル工法の概略図

切土面は産業公園計画地の北側に位置し、造成面を確保するために、高さ約100m、最大幅約140mの南東斜面における長大切土を行った。切土面の計画にあたり、地質調査を実施した結果、法面勾配は上段の崩積土・強風化岩層において1:1.5、中段以下の中風化岩層では1:1.2とした。また、一段の法面高は5.0m、小段幅を1.5mとし、高さ20~30mごとに幅3.0mの小段を設けることにより法面の安定を図った。図-2

切土面の施工は、地山の変化状況をみながら上部から実施した。ところが、上部から8段目の切土後、切土完了済法面の一部において表層崩壊が生じた。原因調査の結果、南東向き斜面は流れ盤、南西向きは受け盤の形状をしており、今回の崩壊はこの流れ盤に起因して生じたことがわか

った。さらに、崩壊は切土工事が原因であることは明らかであり、将来的に大規模な崩壊を誘発することも懸念された。そこで、今後の大規模崩壊発生を防ぐため、表-1 に挙げた対応策を検討した結果、ここでは、当地の環境も考慮し、表中の各評価項目に優れている鉄筋（ロックボルト）挿入工法を採用することにした。

表層崩壊のあった箇所を含む6～8段目の法面では、すでに切土が完了しており、法面高さは約15mにも及ぶ。そのため、機械足場を設置することは、施工期間が長期にわたるうえ、不経済である。そこで、機械足場を使用せず、上方の作業が可能であるスカイドリル工法を採用し、鉄筋を打設した（図-2）。一方、今後切土を実施する9段目以下の法面における鉄筋打設は、クローラ式ドリル工法を採用し、機械足場の据付・撤去の時間を短縮した。以上の工法により法面の安定を図り、その後緑化を行った。

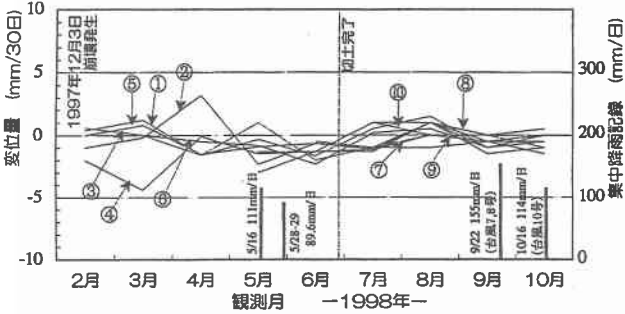
図-3 光波測距儀による調査結果

観測点を一段おきに合計10箇所設置し、切土面の平面的な挙動を観測した。図-3は、観測点の変位の経時変化を示したものである。これから、切土完了後の4ヶ月間の変位速度は3.0mm/30日より小さく、管理基準値の10mm/30日<sup>1)</sup>を下回っており、地山の挙動は収束状態を示しているといえる。また、観測期間中に集中降雨があったが、切土面の挙動に対する影響はほとんどみられなかった。

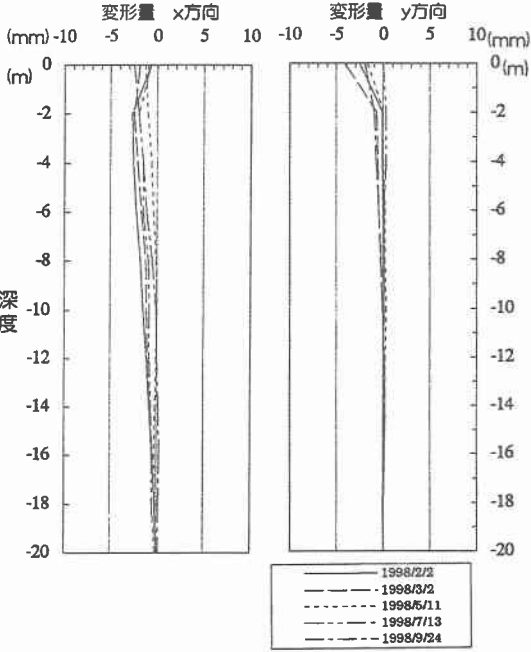
図-4 孔内傾斜計による調査結果

9段目の小段に孔内傾斜計を設置し、深度方向の挙動変化について観測した。図-4は、観測点における地中変位を示したものである。これから、観測値に経時的累積性はみられず、すべり面の形成にいたるような地中変位を示していないといえる。
