## 1. はじめに

1999 年 9 月 21 日 1 時 47 分（現地時間）に発生した台湾集集地震では、大きな上下方向の断層変位が現れた。この地震における地表地震断層の変位とそれによる構造物被害について報告する。

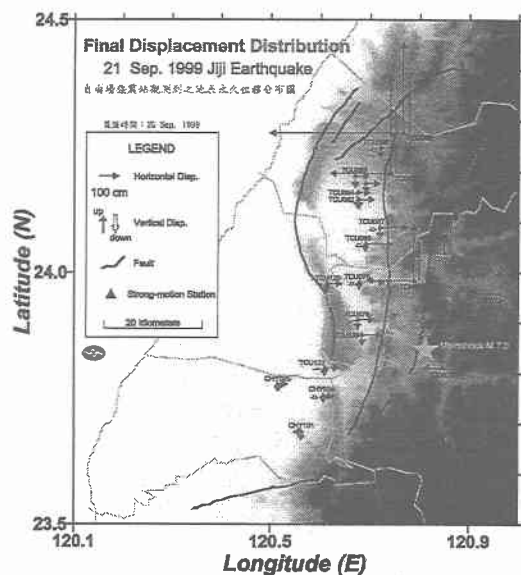
今回の地震で現れた地表地震断層では、鉛直方向のずれが目立ち、最大で 8m に及んだが、水平方向のずれによる被害も見られた。車籠埔断層の北部ほど変位量は大きく、南に行くに従い変位量は小さくなった。台湾では約 650 地点で自由地盤の地震観測がなされているが、これらの地震観測地点では GPS 測量が行われていた。図-1 に車籠埔断層周辺の地震観測点での永久変位を示す。最大の隆起量を示す北部の石岡（TCU068）では、変位量は北に約 5m、西に約 7m、上に約 3.5m に達している一方、車籠埔断層をはさみ西側の豊原（TCU102）では、南に約 0.5m、東に約 1m、下に約 0.2m というように逆方向に変位している。西側の地盤を基準にすれば、断層変位のベクトルは図-2 に示すようである。実際に地表に見られた断層は鉛直方向の変位が卓越しているように思われた。

図-1 車籠埔断層周辺の地震観測点での永久変位（台湾中央気象局）

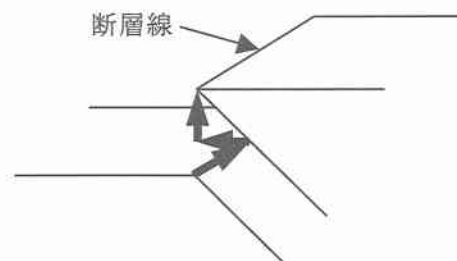
図-2 断層変位のベクトル

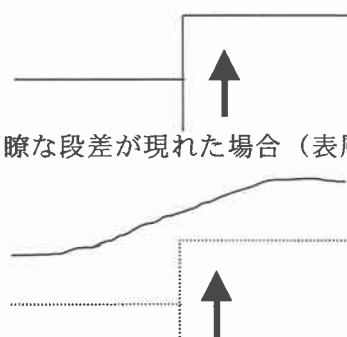
鉛直方向の断層変位による地表付近の地盤の変形には、2 つの形態が見られた。図-3 に鉛直方向断層変位による地表変形の形態を示す。表層が硬質の場合やローム質の場合には明瞭な段差が現れるが、卵石の多い軟質な未固結地盤では断層線を挟み局所的な傾動地形が生成されていた。

(a) 明瞭な段差が現れた場合（表層硬質）

(b) 明瞭な段差が現れない場合（表層軟質）

図-3 鉛直方向断層変位による地表変形

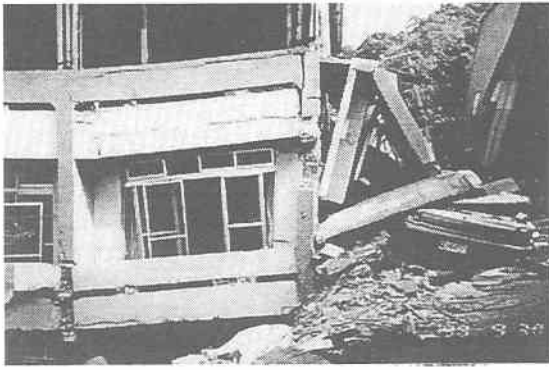
建物：写真-1 は共同住宅の端部であり、ここに明瞭な鉛直変位が現れた（台中市大坑）。端部の居室は 1 階は盛り上がった土で埋まっていた。写真中央の部屋は 2 階であり、この右側にはエントランスの床、柱、天井が接合部がヒンジとなって 2 階部分よりも高いところに持ち上がり、床は上盤側の車両の上に落下している。写真-2 は道路沿いの建物の一群が傾斜している様子である（石岡）。一群の真下に平行して現れた断層によって 5-6m の範囲で地面が傾斜したことによる。同じく石岡では、50m の範

写真-1 明瞭な鉛直変位が現れた共同住宅の端部

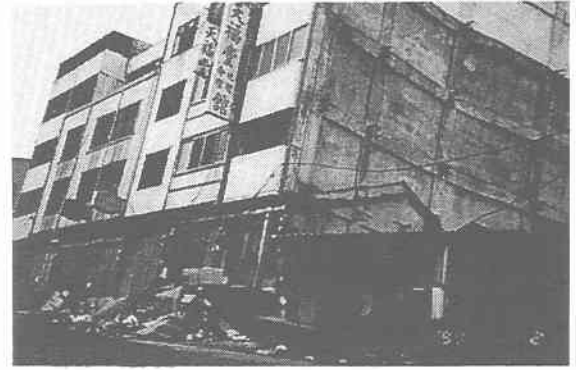
写真-2 断層変位による建物一群の傾斜（石岡）

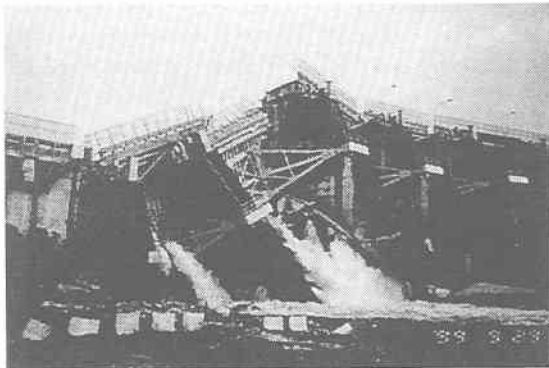
写真-3 約 7m の鉛直相対変位の現れた石岡ダム

**ダム：**写真-3 は岩盤上に建設された石岡ダムである。相対的な約 7m の鉛直変位により破壊された。

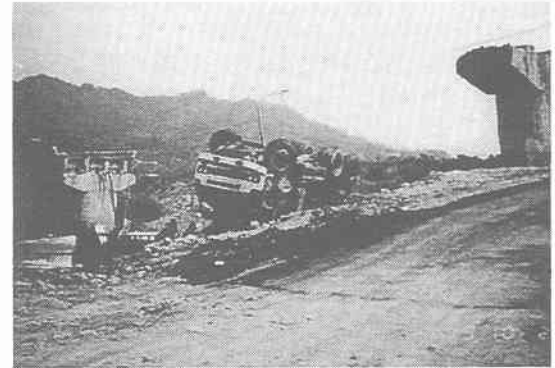
写真-4 鉛直と水平の断層変位による碑豊橋の被害

**橋梁：**写真-4 は石岡ダムの下流の碑豊橋である。相対的な約 5m の鉛直変位と約 2m の橋軸直角水平変位により 3 径間の桁がねじられるように落橋した。川には岩が露頭した明瞭な段差が見られた。写真-5 は 19 径間のうち 9 径間が落橋した一江橋の様子である。断層が斜めに横切り、圧縮域にある単純桁橋が押し出されて玉突き状態で落橋したものと考えられる。烏溪橋では、引張域にある単純桁橋が落橋していた。

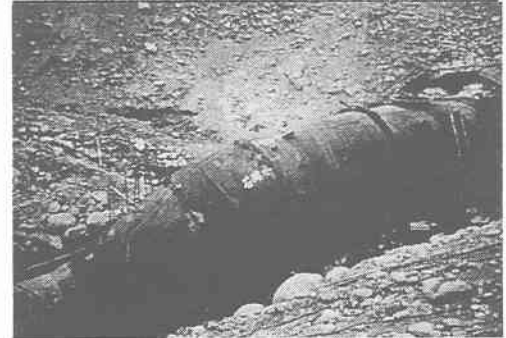
写真-6 被害を受けた導水トンネルの復旧の様子

**トンネル：**写真-6 に被害を受けた導水トンネルの復旧の様子を示す。鉛直方向に 2m 以上の変位により被災していたことがわかる。山岳工法によるトンネルは開削により鋼管により復旧されていた。
