### Ⅲ－9 現場で発生したクラックから見たアンカー付法枠の問題点について

(株)第一コンサルタント ○正員 長山 学史

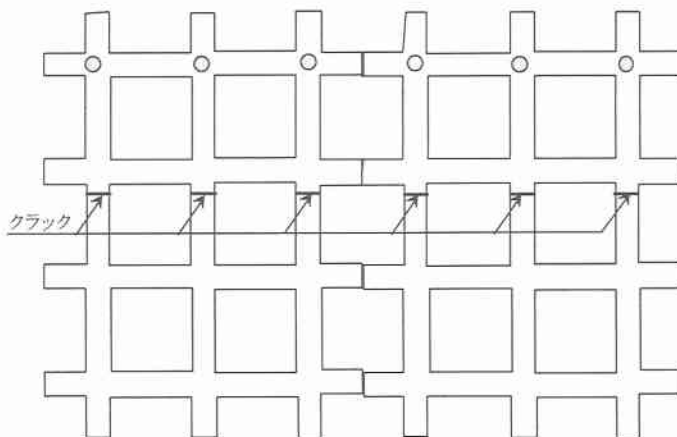
図－4 クラック発生位置

クラックは、最上段アンカー緊張時に発生した。現地調査による側面のスケッチを図－3 に、のり枠の展開図を図－4 に示す。幅  $0.1\text{mm}$  のクラックが、すべての縦枠の上面から枠に垂直に入っていた。

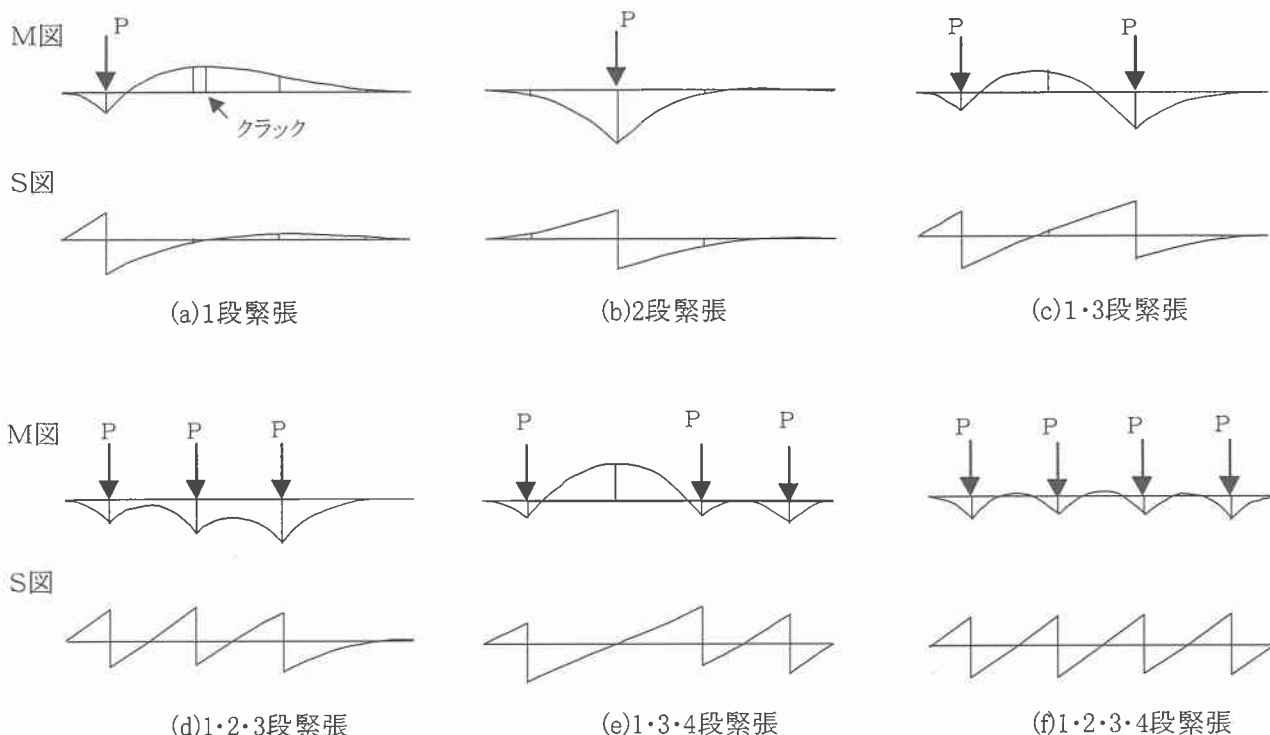
図-5 アンカー緊張時の断面力

1 段目に設計緊張力の 1.2 倍の荷重を作用させると、図-5(a) に示すようにせん断力はアンカー位置で最大となる。曲げモーメントは上から 2 段目の横枠付近で最大となり、クラック位置とほぼ合致する。また、単鉄筋断面として応力度を計算すると、コンクリートが  $\sigma_c=5.5\text{N/mm}^2$ 、鉄筋が  $\sigma_s=174\text{N/mm}^2$  であった。以上のことから、クラックの原因は曲げ引張によるものであると判断した。

曲げモーメントとせん断力を図-5 に示す。

通常の設計では、法枠の応力照査はアンカーの緊張作業が全て終了した図-5(f)のみで行われている。しかしながら、施工では全てのアンカーを同時に緊張することはない。断面力は緊張の順序によって全く異なったものになる。設計はアンカーの緊張順序を考慮し、施工段階毎の照査が必要である。
