# I-18 愛媛県松山市の既設中小橋梁の補修補強検討事例を基にした 橋梁点検の効率化と補修・補強工法検討に関する一考察

本考察は、平成 12 年度に愛媛県松山地方局の行った 25t 荷重対応を目的とした既設橋梁の補修・補強検討の実例を基にしたものであり、調査検討を行った 6 橋梁の内、窪田橋（松山市久米窪田町）の事例を中心にまとめている。本考察では、橋梁検討業務に携わった実務者の立場から、中小規模のコンクリート橋梁を対象とした橋梁点検と補修・補強工法検討の実例を紹介するとともに、補修・補強検討の選定に関して考察している。窪田橋の橋梁側面図を図-1、橋梁諸元を表-1 に示す。

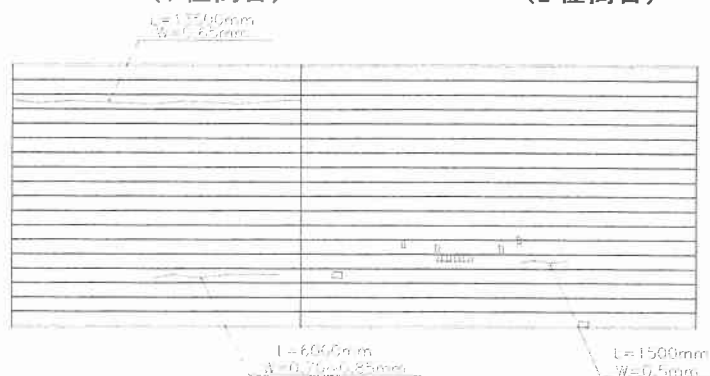
図-4 主桁ひびわれ現況図

現況の形状確認および損傷状況の把握のために「橋梁点検要領（案）昭和 63 年 7 月 建設省土木研究所」に従い橋梁詳細点検を行った。表-2 に示すように、最も大きな損傷は主桁橋軸方向に入ったひびわれであり、ひびわれ幅は最も広いところで 0.85mm 程度に達していた。また、橋台にもひびわれが発生しており、主桁桁間には氷柱上の遊離石灰が散見された。

主桁底面センターには橋軸方向に走るひびわれが発生しており、このひびわれは、第1径間の歩車道境界付近の主桁に集中している。(図-4 参照) ひびわれ発生の要因として以下の①～⑤について考察する。

検討の結果、ひびわれ発生原因は主ケーブル・プレストリスのボアロン効果による横方向引張ひずみに対して、底版コンクリートの施工不良による抵抗断面不足であるためと考えられた。補修工法は柔軟型エポキシ樹脂の低圧注入工法とした。
