### Ⅲ-34 御荷鉾緑色岩の採石場で発生した大規模地すべり

カナン地質(株) 正 ○篠原 潤  
愛媛大学工学部 フェロー 八木 則男  
愛媛大学工学部 正 二神 修

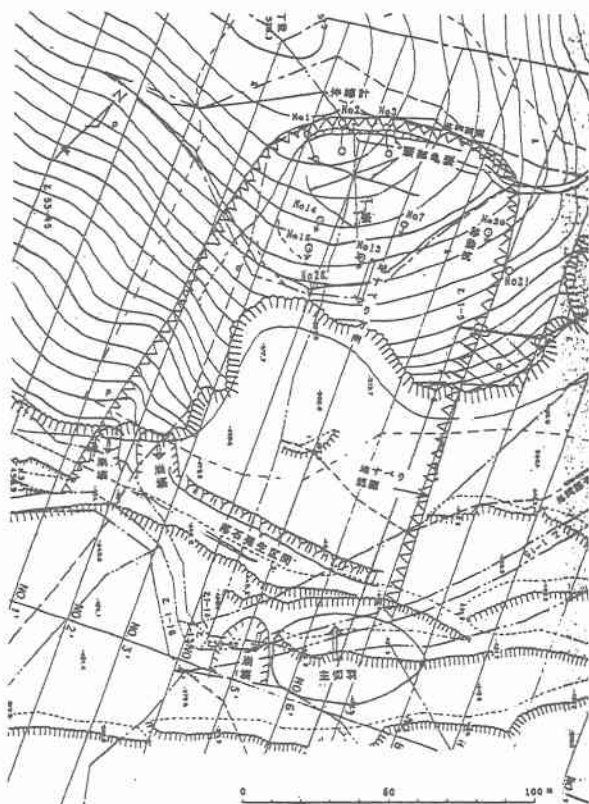
図-1 すべり発生地区平面図

山の尾根部に頭部亀裂が発生してから、約10ヶ月後にほぼ安定化するまでの地すべり挙動は、伸縮計、移動杭及び丁張板で観測した。その測定位置は図-1の地すべり発生地区平面図に示す。

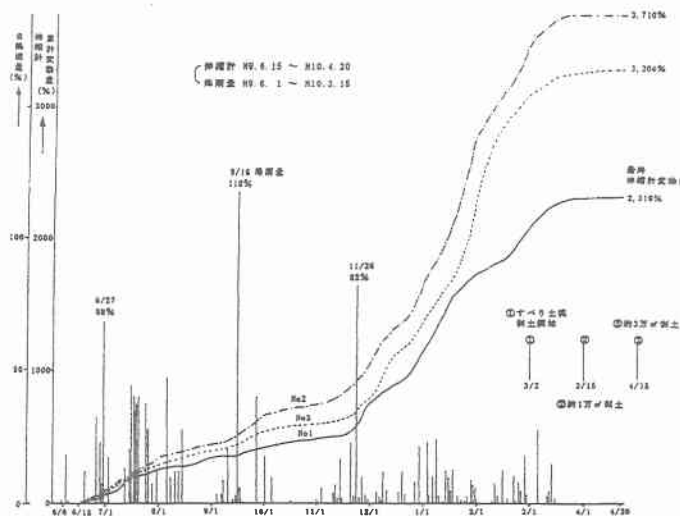
図-2 伸縮計の変動と降雨量

地すべりの頭部亀裂を挟んで、伸縮計を3ヶ所に設置したが、中央部のNo2が最大の変動量で3,710m/mを示す。当初の段差約1.0mを加えると4.7mにも達する。図-2に伸縮計と降雨量の関係を示すが、降雨との関係は判然としない。3月になって移動量が少なくなったのは、剥土を開始したためで、4月15日に地すべり運動は終止符が打たれ、それ以降、現在も変動の徴候は見られない。

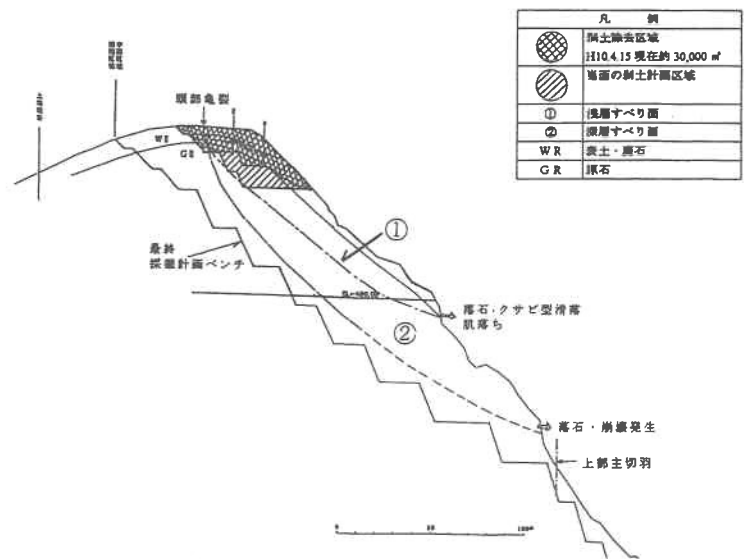
図-3 地すべり想定断面図(No4断面)

すべり面は、図-3に示すように①の浅層すべりと②の深層すべりを想定した。このように想定した根拠は

代表断面として図-3のNo4断面を選び、すべり面①すべり面②について、剥土の前後の地すべりの安定性を検討した。計算法は簡易ビショップ法(全応力法)による。

剥土前の現状の安全率を上表の如く仮定し、強度定数を逆算法にて求めた。現状は約3万m<sup>3</sup>の剥土をした時点で、完了時は6万m<sup>3</sup>の剥土完了時点である。鉾山等での災害防止では、安全率Fs>1.05必要とされている。

以上の計算結果は、すべり面の移動量と剥土の進行状況に対応させると、ほぼ一致していることがわかる。したがって、すべり土塊厚さが15~20mの①浅層すべりと、30~40mの②深層すべりの $c$ と $\phi$ は、地すべりが発生した時点で、上表の如くであったとみられる。工学的な岩級区分ではこの種の岩はCM級となり、すべり面となる前の岩の強度は $c$  100~200KN/m<sup>2</sup>、 $\phi$ は35~45° と上表よりはかなり大きくみるのが一般的である。このように岩盤強度が低下した要因を以下で考察する。
