愛媛大学工学部 フェロー ○森 伸一郎  
愛媛大学大学院 学生会員 門脇 慶典

## 1. はじめに

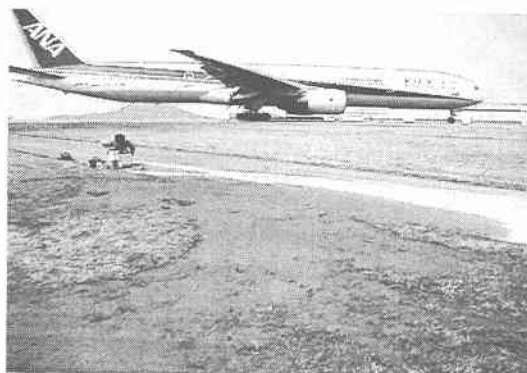
写真-1 松山空港の液状化

松山空港では点検用の通路と裸地との境界で液状化による噴砂が生じた。写真-1 に液状化による噴砂の広がりを示す。噴砂は3箇所を確認されたが、点検用道路脇の裸地での噴砂であり、滑走路、誘導路、道路などに被害はなかった。埋立て部周辺の護岸や背後の道路には軽微な亀裂が見られた。浚渫埋立による造成で、液状化地点は埋立部の埋立境界（旧海岸線）付近で生じた。境界を挟んで常時微動測定を実施したところ、大きく異なることはないが埋立地側が卓越周期がやや長かった。噴砂は暗灰色で細粒分含有率F=29%のシルト質細砂である。アンケート震度調査による地域震度は5.0±0.5であった。
