## Ⅱ-14 レンガ敷設による四万十川橋・橋脚周辺の局所洗掘に関する現地測量

| 愛媛大学大学院 | 学生員 | ○大黒 学 |

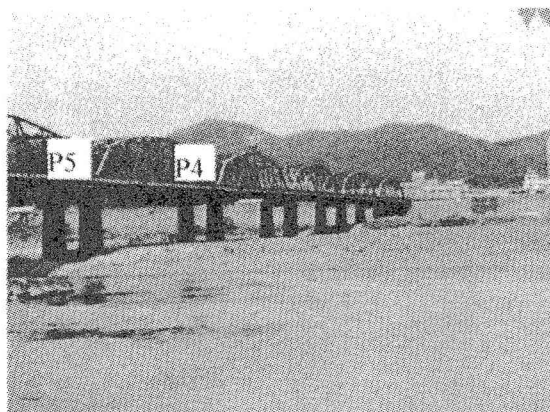
左岸側のやや平坦な箇所 P4 および P5 の 2 つの橋脚（図-1）の上流および左岸側にレンガ敷設を行った。橋脚周辺の根固め工が施されており、その位置まで掘り進め番号を付けたレンガを底部から周辺の河床の高さまで積み上げ（図-2）、その後埋め戻しを行い周辺の河床高と合わせるようにほぼ平坦にならした。レンガ敷設箇所（図-3）は、橋脚の縦断・横断中心線上を通り、かつ橋脚上流端部から上流側 2m、橋脚コンクリート面から左岸側 4m（橋脚左岸端部から左岸側 2m）の位置とした。

図-1 四万十川橋・橋脚 P4, P5 (右岸より撮影)

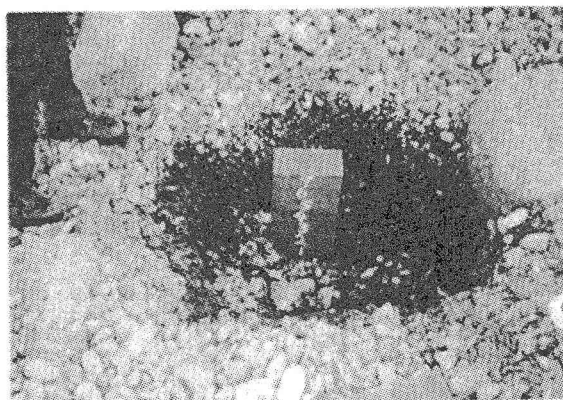
図-2 レンガの根固め底部からの積み上げ

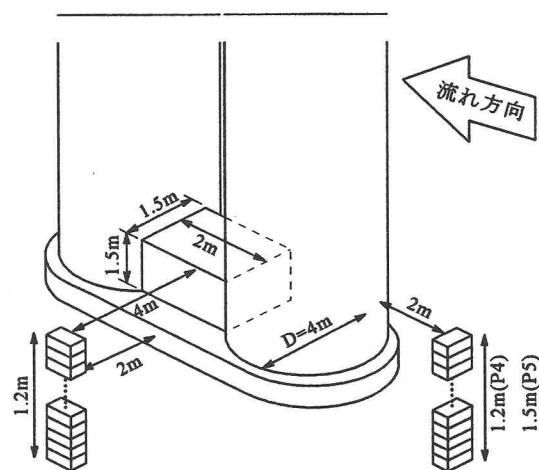
図-3 レンガ敷設の概略図

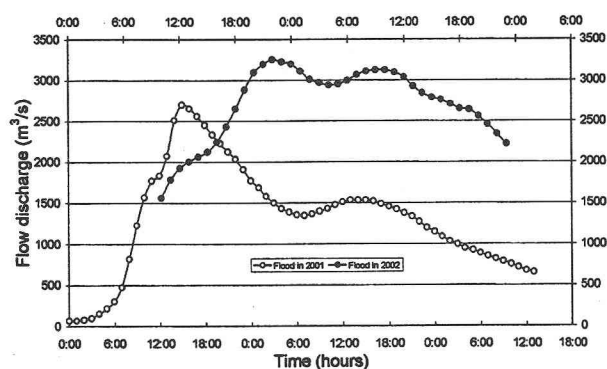
平成 13 年 7 月にレンガ敷設を実施後、約 1 年余りの間に出水が 2 度発生した。これらの出水に関する流量ハイドログラフを（図-4）に示す。初めの出水は平成 13 年 9 月 14 日に出水が発生し水位約 4（TP.m）、最大約  $2700\text{m}^3/\text{s}$  の流量を記録し、P5 上流のレンガが 1 個消失した。さらに、平成 14 年 9 月 1 日に台風 15 号による出水が発生し具同観測所において、水位が 4.9

図-4 出水時の流量ハイドログラフ(具同地点)

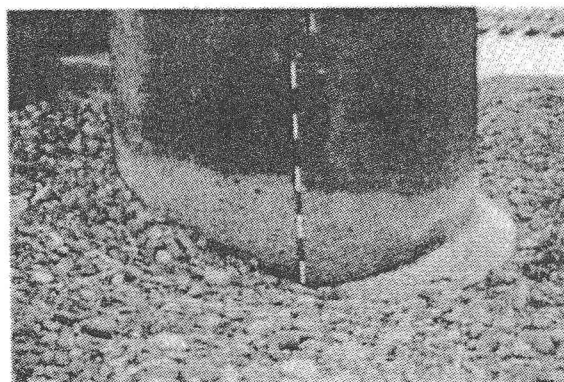
（TP.m）、流量が  $3100\text{m}^3/\text{s}$  を記録した。上記の橋脚周辺に埋設したレンガのうち P5 上流に埋設したレンガが全部で 7 個流出した。これらの出水後行った観測では、洗掘箇所周辺からの洗掘孔（図-5）の深さは 64cm であり、レンガ設置当初からの変化は約 76cm と算定される。また、洗掘孔の表面を見ると比較的大きな粒径の玉石で覆われており（図-6）、埋戻しにより砂の堆積が見られなかったため、動的洗掘が発生するほどの大きな出水ではなく、橋脚上流が静的洗掘状態であったと考えられる。これらの結果より、レンガ敷設による最大洗掘深の測定が適用可能であることが認められた。これらの実際の出水による測定結果は非常に貴重なデータとして、今後の最大洗掘深の解析に有用であると考えられる。

図-5 洗掘孔の様子(右側上流)

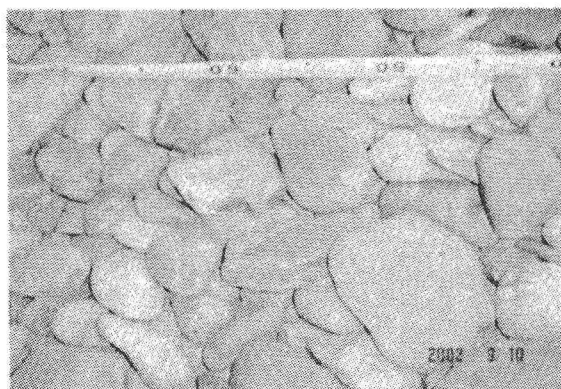
図-6 洗掘孔の表面(右側上流)

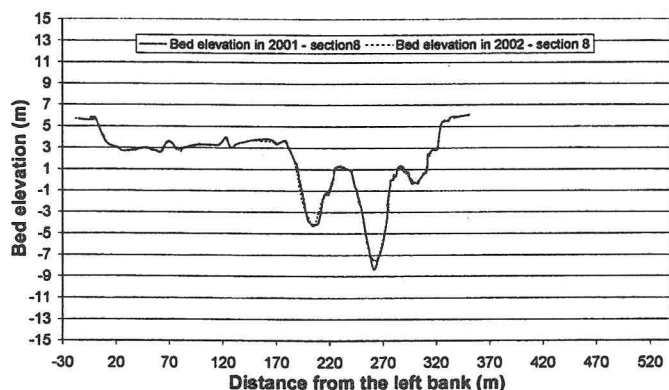
図-7 は, 今回新たに測量した橋梁直下部の横断面図を平成 13 年出水前後のものと比較して示しているが, 上述した 2 つの出水以外はこの 1 年間で特に目立った出水は起こらなかったため, 洗掘孔はむしろ若干堆積傾向にあり, 昨年度と比較して約 1m 弱の堆積が見られた. 一方, 洗掘孔より左岸側の断面では出水前後でほとんど変化がなく, 結果として四万十川橋脚周辺では洗掘孔内のみが僅かに堆積した変化にとどまっている. 図-8 は, 前述したレンガ敷設地点周辺の出水前後の河床平面図を示したものである. レンガ飛散状況に応じて, P5 付近の河床が変化していることがわかる. 特に P5 直上流側の洗掘は右岸側に傾いた河床勾配に応じて, 洗掘もやや右岸側に傾いて起きている事が認められる. 一方, P5 の左岸側やレンガ飛散が起こらなかった P4 では, 下流側の堆積が上流側へやや進行している事が確認できるが, ほとんど昨年と同じ河床状態が保たれているといえる.

図-7 橋脚直下流部における横断面図の出水前後の変化

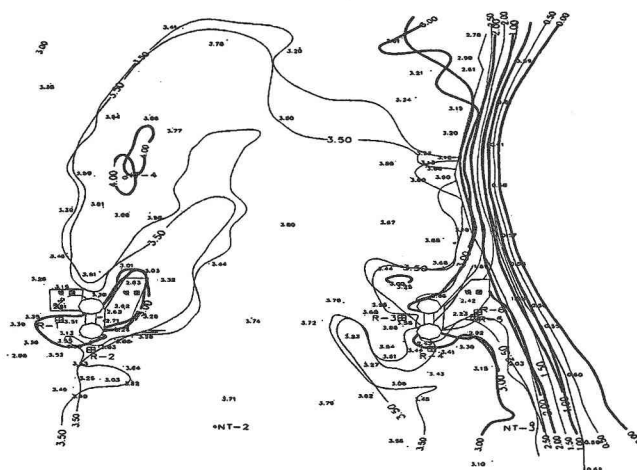
図-8 レンガ敷設地点周辺の出水前後の河床平面図
