### Ⅲ-1 吉野川下流域の築堤履歴について

国土交通省四国地方整備局徳島工事事務所 正会員 田中衛  
正会員 安永一夫  
正会員 ○松本幸一

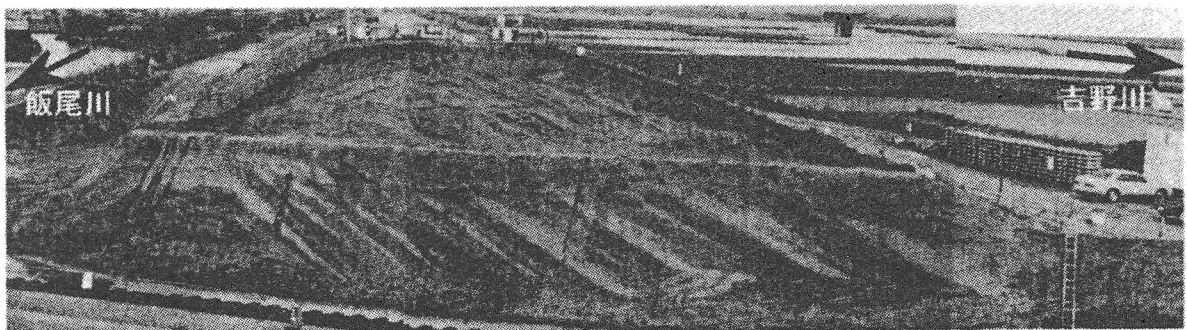
- 堤体材料構成及び分布は、写真-1、図-1のとおりシルト質土が主体であったが、斜め方向に数十cm厚の砂質土が何層かにわたって規則的に挟まれていた。
- 堤体材料は、土質試験の結果、図-2のとおり堤体材料は近傍の高水敷土と同一の土質であることから流用していることが判明した。
- 堤内地側の小さな堤防跡の上に、薄層で斜めに何度か嵩上げた跡が確認された。

写真-1 開削堤防断面（上流側）

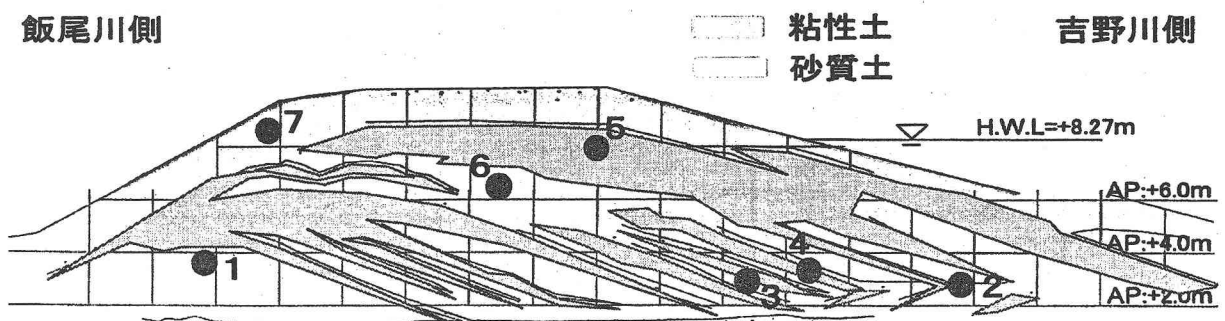
図-1 開削堤防断面（上流側）のスケッチ図

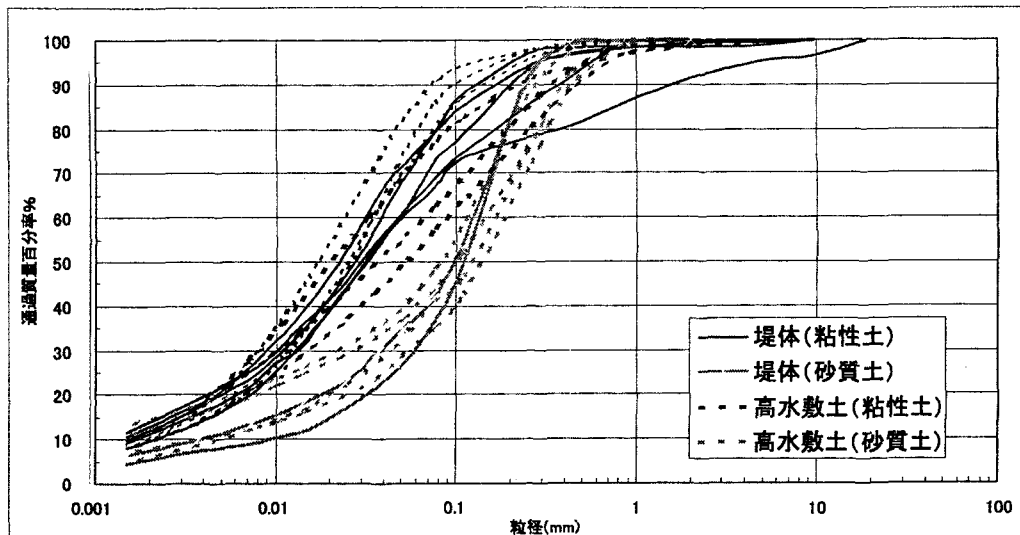
図-2 開削堤防及び周辺高水敷土の粒度分布
