## IV-15 橋りょう橋脚変状に伴う復旧工事の設計・施工

四国旅客鉄道(株) 正会員 ○宇野 匡和  
四国旅客鉄道(株) 十亀 正文  
四国旅客鉄道(株) 渕 一夫

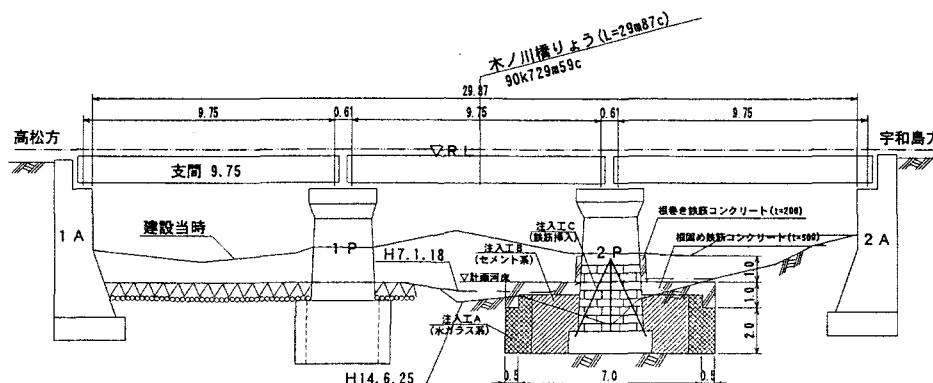
図-1 木ノ川橋りょう構造図および対策工

予讃線木ノ川橋りょうの概要を表-1、図-1に示している。予讃線土居・関川間 90k729mに位置し、デックガーダ(Gd)3連の経年81年の橋りょうである。橋脚基礎は直接基礎、躯体は、1Pが無筋コンクリート造、2Pは下部が練り石積み造のままで、上部のみを無筋コンクリートへ改良(S34.12)している。

変状のあった練石積み造り橋脚の洗掘調査を行うと、上流方及び起点方が局部洗掘し、根入れ比(Df)

=0.87と1.5以下であり洗掘が進んでいる。橋脚下部は、練石積み造り部分で、目地モルタルが流出し割石相互の縁切れが確認された。

復旧対策工については、直接基礎の橋脚補強の対策工として表-2に示す4工法を検討した。施工性、経済性、耐久性、工期を総合的に判断し橋脚一体の根固め工(頂版コンクリート)および地盤注入工の併用工法を採用した。当工法は、河川堆積物および栗石による埋め戻し部を対象としてセメントミルク注入によるプレパックド工の根固め補強を行うもので、

①フーチング底面から上の地盤の強化(セメントペースト注入)②軸体強化(鉄筋挿入+セメントペースト注入)③支持機構の拡大(根固め鉄筋コンクリート)④耐震性向上(根巻き鉄筋コンクリート)を段階的に施工する復旧工法とした。
