# I-34 平成 15 年十勝沖地震における橋梁被害について

(株) 芙蓉調査設計事務所 正会員 須賀 幸一

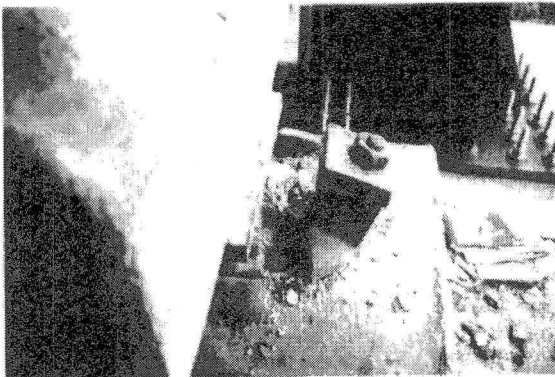
図-4 歴舟橋の被害

| 橋梁名 | 被害状況 | 上部工 | | 支承 | | 下部工 | | 周辺地盤 |
|---|---|---|---|---|---|---|---|---|
| ⑩歴舟橋 | 橋面段差・変位、鋼製支承の破壊(9橋脚/14)、桁移動 | ●<br>C | | ●<br>A | | ○ | ○ | ○ |
