## III-2 熱水変質粘土に起因した斜面崩壊の発生機構の検討

愛媛大学工学部 正○中島 淳子

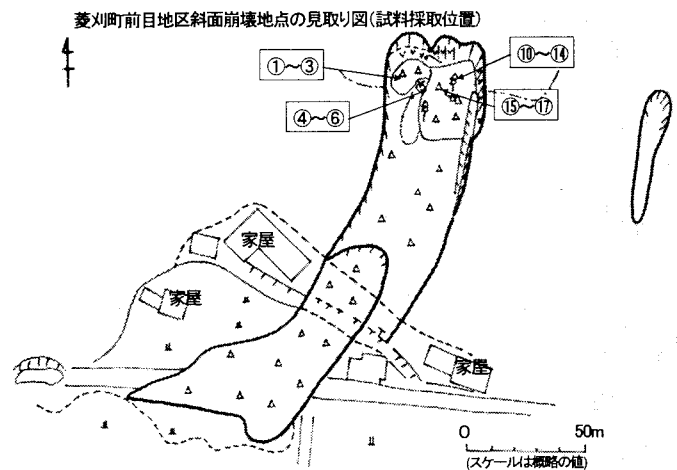
図-1 崩壊地の見取り図

図-1、図-2 に模式断面図を示す。崩壊地に向かって右側及び左側の滑落崖は D<sub>H</sub> 級の変質した安山岩からなり、滑落崖頭部は C<sub>M</sub>~C<sub>L</sub> 級の比較的新鮮な安山岩が露出している。また右側及び中央部の同程度の標高位置に、崩石土直下に湧水が見られ、中央部の湧水地点から下のすべり面には、熱水変質によると考えられる、著しく粘土化した強変質安山岩が認められる。崩壊地から 1km 東には、菱刈鉱山があり、浅熱水性鉱脈型金銀鉱床で約 65℃ の温泉水が湧出しており、これはスメクタイト帯の変質帯の温度と一致し、当崩壊地でも同様の熱水変質によりスメクタイト脈が形成されていると考えられる。

試料の採取位置を図-1に併記してある。表-1にX回折による分析結果を示す。X線回折結果より主な含有鉱物はスメクタイト、雲母、カオリナイト、長石、石英であることが明らかとなった。膨潤性鉱物はスメクタイトが多量に含まれている。図-2に膨潤性鉱物の含有が同定された試料の回折図の一例を示しておく。

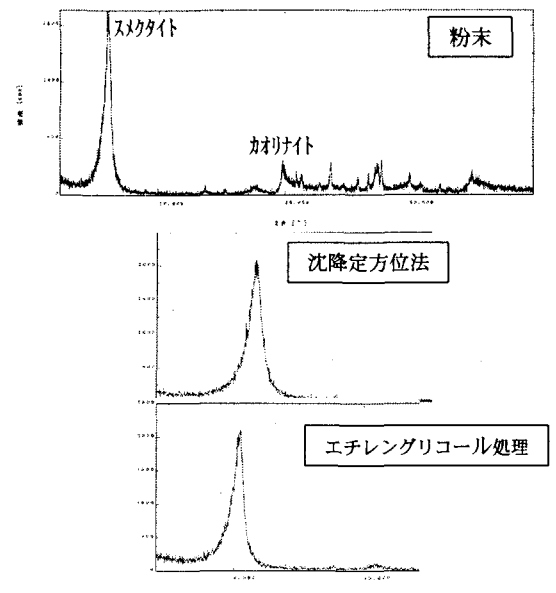
図-3 X線回折図

鉱物分析の結果、スメクタイト脈が構成されたことと、熱水により輝石安山岩が風化・変質し、スメクタイト化していることが崩壊の主要因の一つであることが明らかになった。

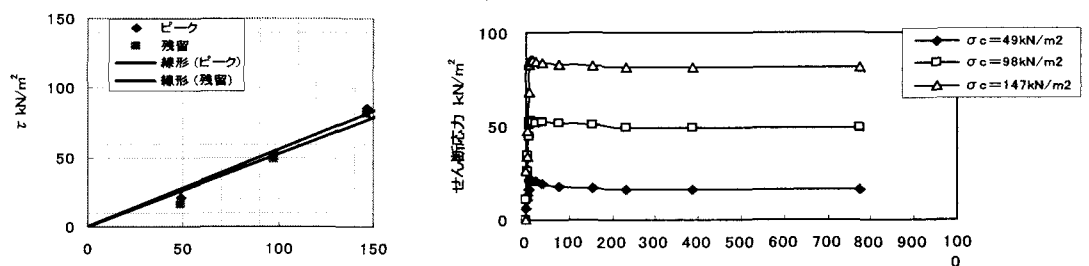
図-4 リングせん断試験結果

せん断試験結果を表-2に示す。試料21はすべり面となった基岩表面の風化したものであり、試料22は頭部左側の滑落土塊から採取したものであり、試料22は斜面の右側の滑落崖から採取した。試料21以外は採取した粒度のみで試験しているが、試料21では $74\mu\text{m}$ 以下の細粒土についてもせん断試験を行った。

現地の粒度組成のままの試料では、 $\phi_d$ が $30^\circ$ 前後、 $\phi_r$ が $27^\circ$ 程度とスメクタイトを含む割にせん断抵抗角は大きい。なお、 $74\mu\text{m}$ 以下の細粒土では、 $\phi_d$ が $18^\circ$ 、 $\phi_r$ が $13^\circ$ 程度とかなり小さくなる。これから熱水貫入により生成されたすべり面粘土の $\phi$ はかなり小さかったと考えられる。
