### III-9 鉄道斜面沿いの崩壊予測と危機管理体制

応用地質（株） 正会員 ○高柳 朝一  
 応用地質（株） 土肥 清  
 土佐くろしお鉄道（株） 細川 光

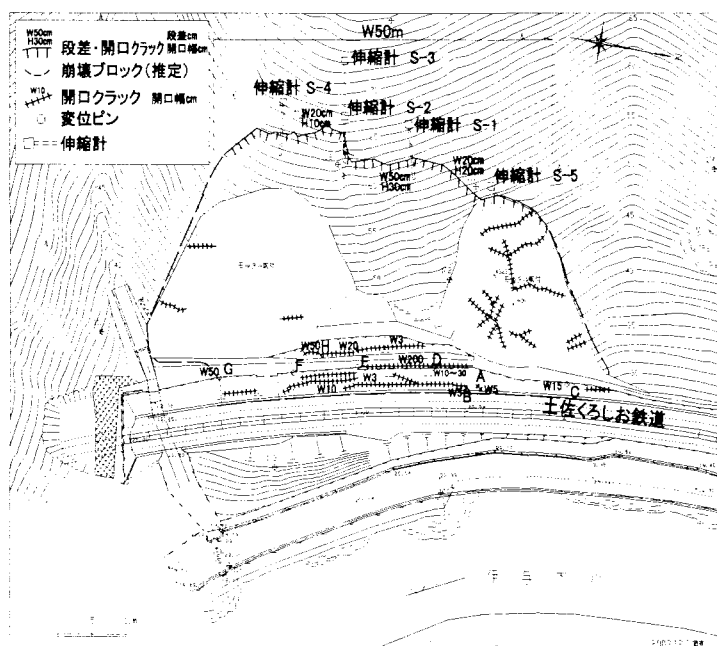
図－1 変状発生状況平面図

現地は、平成 15 年 11 月 27 日～29 日にかけて、この時期としては異例の連続雨量 541mm、最大時間雨量 62mm の豪雨に見舞われた。急きょ、保線係員による路面点検を行った所、土留擁壁上部の傾倒や開口クラックが確認された。よって、斜面全体に渡って調査を行った結果、延長約 50m、段差 10～30cm を有する開口クラックが確認された（図－1）。このため、12 月 2 日に伸縮計 5 基や変位ピン 8 箇所を設置し、変位量を計測しながら、列車運行を行うこととした。斜面監視体制は、伸縮計の変位量が 2mm/h 以上となった場合、警報が鳴るシステムとした（図－2）。また、線路脇には 2 名の見張り人を 24 時間体制で配置し、列車の運行は斜面に振動を与えないように最徐行運転とした。

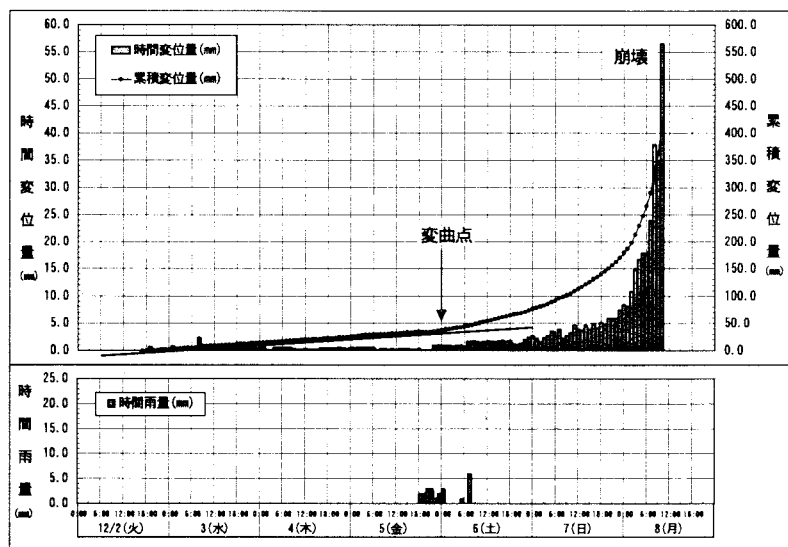
図－3 伸縮計観測結果経時変化図（S－2）

伸縮計設置直後の変位量は、0.4～0.5mm/h でほぼ一定値であった（図－3）。これは、開口幅 20～70cm のクラックが連続することを考慮すると仕方のない値であった。

伸縮計の変位速度は、12 月 5 日までは一定であったものの、5 日夕方から 6 日未明にかけて 23mm の降雨があり、変位量は急増した。6 日 4:30 に変位量が 2mm/h を越えたことにより、伸縮計の警報が鳴った。その後も変位量は増加傾向にあり、7 日 11:00 には 4.7mm/h となり、この時点での斉藤の式による崩壊予測解析による崩壊予想時刻は 8 日 11:00 であった。但し、斜面に明瞭な異常は認められなかったため、列車の運行は継続した。その後も変位量は増加し続け、8 日 6:00 には 18mm/h となった。この時点での崩壊予想時刻は、8 日 11:00 であった（図－4）。すでに斜面には小規模な土砂の崩落音が生じるなど、危険な状態となった。このため、やむなく列車の運行停止の処置をとり、その後は斜面の監視を継続し続けた。その後、小規模な落石や変状が生じ（表－1）、そして、11:03 に無風・快晴の中で斜面は大崩壊した。

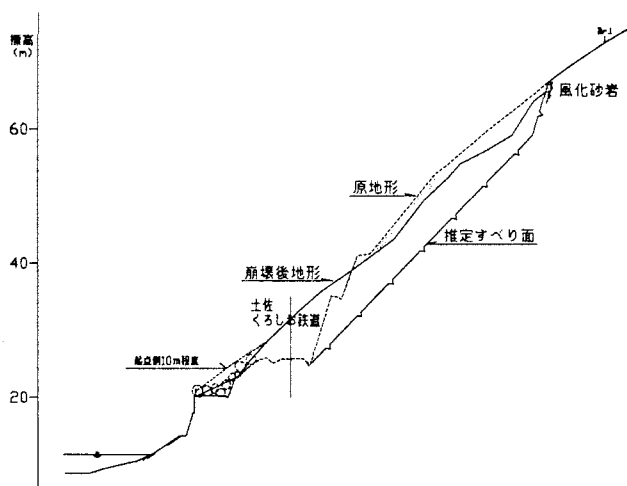
図－5 崩壊後断面図

崩壊の規模は、すべり面傾斜約 45°、すべり面深度約 8m、崩壊土量約 5,000m<sup>3</sup> であった（図－5）。
