## I - 32 香川県内の橋梁における現況調査と損傷度のデータベース化

高松工業高等専門学校 学生員 ○光畑英樹  
高松工業高等専門学校 正会員 太田貞次

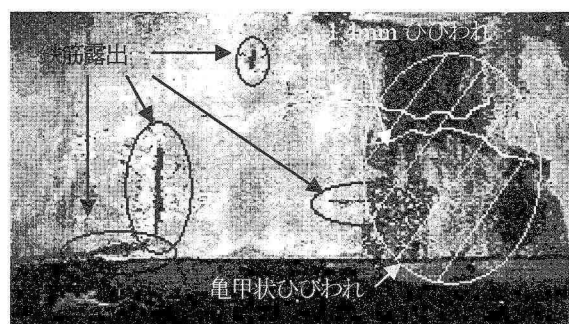
事例 1: 写真 5.1 は国道 11 号線の新本津川橋のパラペットである。床版からの漏水による水平ひびわれと細かな亀甲状ひびわれが見られた。他にも地覆に 5mm 以上の段差を伴う橋軸方向のひびわれや PC 桁の下面に最大で 0.55mm の橋軸方向ひびわれが発見された。この現象は ASR に特有であり、それが原因であると考えられる。

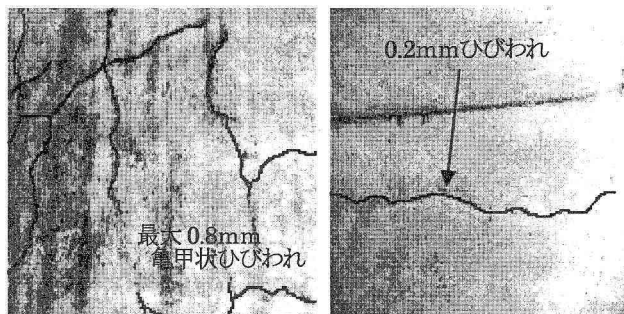
事例 2: 写真 5.2.1 と写真 5.2.2 は土器川にかかる国道 11 号線の丸亀大橋の橋脚である。丸亀大橋も ASR と判定されている。橋脚は 3 基あるが松山よりの橋脚 P3 では調査時に巻立コンクリートの補修中であり、後の 2 基は補修完了後であった。写真 5.2.1 は P3 の橋脚で、最大 0.8mm の亀甲状ひびわれがみられる。また、写真 5.2.2 は P2 の橋脚で、補修後コンクリートの表面に 0.2mm の水平ひびわれがみられ、このひびわれは膨張性骨材の膨張に起因するものとみられる。

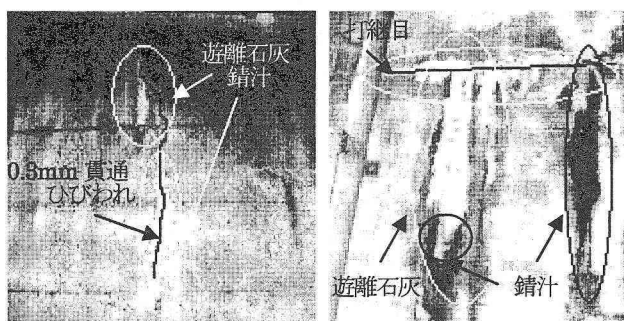
事例 3: 写真 5.3.1 は馬廻橋の橋台である。幅 0.3mm の貫通ひびわれから遊離石灰、錆汁が析出している。写真 5.3.2 は犬の馬場橋の橋台であるが、施工不良の打継目から漏水と、多量の石灰、錆汁が析出している。
