## Ⅱ-28 既設床固工のスリット設計と施工事例

(株)エコー建設コンサルタント ○穴瀬康雄 山田 浩 赤尾篤彦  
徳島県池田土木事務所 岡崎宏一 伊藤幸彦  
徳島大学工学部 岡部健士

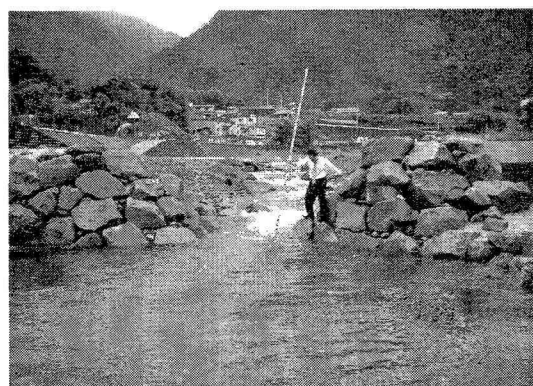
写真-1 1号スリット部(下流より上流を望む)

2004 年は台風性出水が多く、当該河川の様相も随分変わった。写真・3 に工事前・工事後・台風 21 号・23 号直後の状況を示す。以前設置されていた魚道は突起等がない水路状のもので、垂直壁直下で流落している。魚道内の流速は非常に速く、平時の遡河は非常に困難である。スリット化工事では図・2 のように本体と垂直壁の中央部を撤去し、水叩き部は膨らみを持った形状に仕上げられている。スリットは下端まで切られ、堤体は左右で完全に分離している。治水上は下端を残す方が安心できるが、ここが FixPoint となって新たな落差を生じる可能性は高い。当該箇所は本川背水の影響が大きいことや近傍に家屋の連担がないことから完全分離を採用した。同法を他河川へ適用する際には入念な検討が必要と思われる。なお、スリット部は根切れを見越して練石(深目地仕上げ)で根継ぎしており、水叩き部の側岸は空石護岸としている。垂直壁位置に配置された置石は景観・親水のためだけではなく、淵の規模や流速を調節する役割も有している。

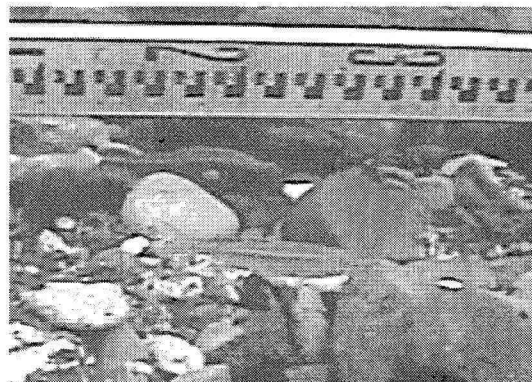
写真・2 スリット部における魚介類遡河調査

**4. 施工後の状況** スリット化により河床・水流の連続性が得られ、自然度は著しく向上したと思われる。2004 年 7 月に 1 号床固工スリット部において魚介類の遡河・降河状況を調査した。スリット直上部(水深 60cm)に水中 CCD カメラをセットして 6 時間(PM4:30~PM10:30)のビデオ撮影を行った。同定・計数した結果、オイカワ・カワムツ・タカハヤ・カマツカ・カワヨシノボリ・カワニナ・モクズガニの往来を確認した。モクズガニは近年確認されておらず、大きな収穫であった。また、ジャンプ力が 10cm 以下とされるカワヨシノボリが 30 分間に 20 個体遡河しており、スリット効果の現れと言えよう。調査時の全景は写真・3 二段目のようであり、スリット部の河床はそれほど低くはなく水深 60cm 程度である。一方、1m ほど下流にゆくと急に深くなり、最深部水深は 2m に達し良好な淵となっている。

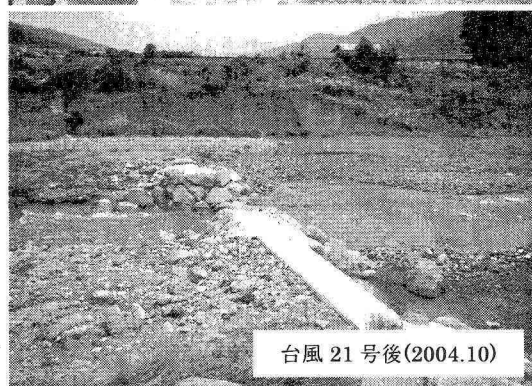
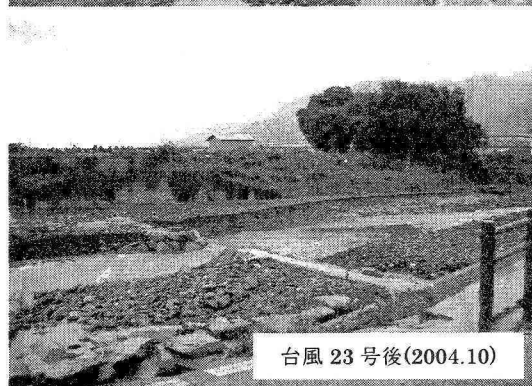
台風 10・16・21・23 号は本県に多くの災害をもたらした。当河川の場合 21・23 号の出水規模が特に大きく、河床は大幅に変状している。河床に繁茂していたツルヨシは大半流失し、700m ほど上流では植生被覆を失った砂州が延長 200m に渡って破壊され平水時川幅は 2 倍強となった。下流では過剰な土砂供給を受けて広範囲に堆積が生じた。幸い工事箇所に破損はなかったが、スリット下流に形成された淵や水叩き部護岸は埋め戻された。今のところ土砂撤去の予定はなく、今後の中小出水による再生を待つことにしている。現在 2 号床固工のスリット化が完了しつつあり、一層の環境改善が期待される。

台風 21 号後(2004.10)

台風 23 号後(2004.10)
