## Ⅲ－1 平成 16 年台風 23 号により香川県さぬき市で発生した土石流の崩壊特性

| 香川大学大学院工学研究科 | 学生会員 | ○西野勝裕 |

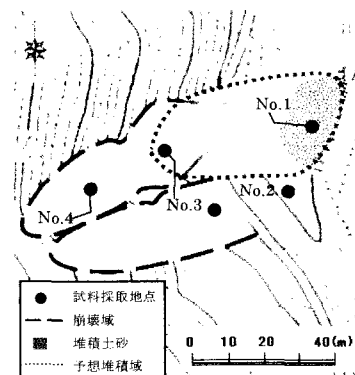
図 3 崩壊位置図(門入)

門入地区の土石流は、下流に大量の土砂を流出、堆積させた大規模なものであった。土石流の先端からおよそ 1.8km 上流には、梅檀川に天然ダムを形成した崩壊が存在する(図 3)。崩壊の規模は、幅約 40m、斜面長約 50m であり、調査時に湧水やパイピング跡を確認できたことから、崩壊時は多量の出水が発生したものと考えられる。また、対岸には、崩壊土砂と推測される高さ 20~30cm の土砂が河床から比高 3m の所まで堆積している。

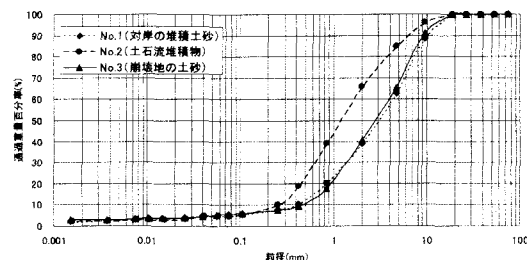
図 4 崩壊土砂、土石流堆積物の  
粒径加積曲線

天然ダムの形成を検討するため、崩壊土砂の堆積域を調べる目的で、対岸の堆積土砂(No.1)と上流側の堆積土砂(No.2)、崩壊土砂(No.3)に対して粒度試験を行った(図 4)。試験結果より、崩壊地の土砂と対岸の土砂における粒度分布がほぼ一致しており、No.2 の試料は、崩壊地上流から流されてきた土砂と考えられる。従って、崩壊土砂が対岸にまで達していることが認められ、天然ダムが形成された可能性が極めて高い。

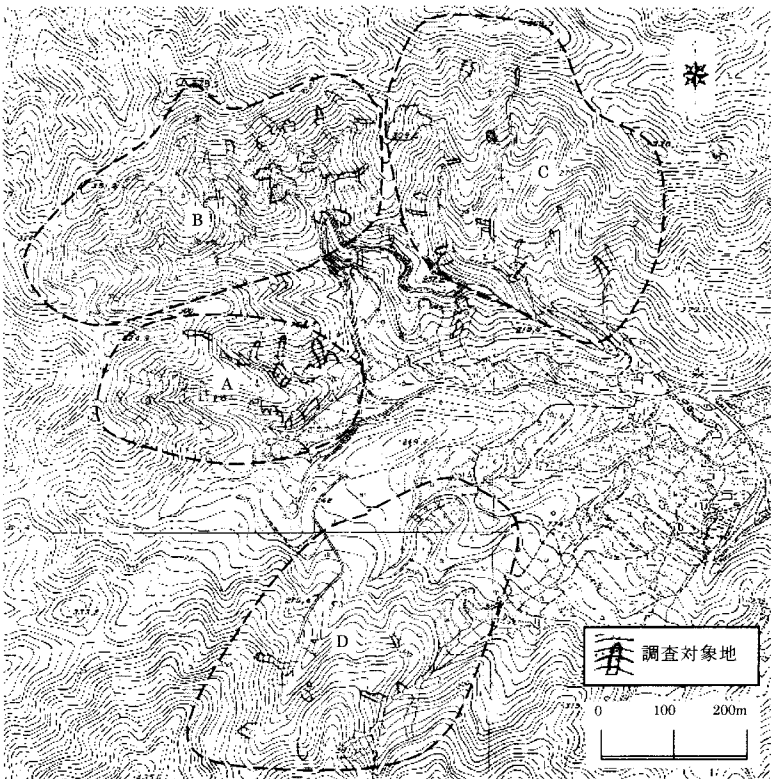
図 5 さぬき市森行地区崩壊地分布図

森行地区における土石流は、全体的として集水域となる谷地形において崩壊が多く発生している(図 5)。また、森行地区の特徴として、人工改変による小段や法面の造成地が崩れるケースが多く見られ、特に A 地区の裸地斜面においては小段肩部の崩壊が多くを占めている(図 6)。林道や小段には降雨や表流水が集中することから、人工改変が崩壊の引き金となった可能性が高い。

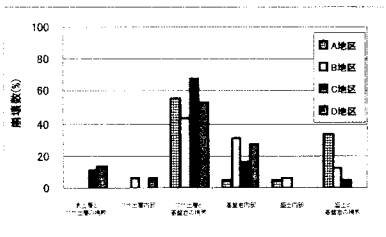
図 7 すべり面の位置(森行)

地区別の崩壊深は、A～C 地区で 0.5～1.5m と極めて浅い崩壊であったのに対し、D 地区は 2m 前後に集中していた。崩壊は、各地区でまき土層と基盤岩の境界がすべり面となるケースが最も多かった(図 7)。ただし、A 地区のように人工改変が行われている場合では、盛土と基盤岩との境界で崩壊が発生する頻度も高くなっている。また、崩壊斜面の傾斜角は、地区によって崩壊の発生状況に違いが見られた(図 8)。B, C 地区では斜面傾斜が大きくなるにつれてピークとなる 48°まで崩壊数が増加しているが、A, D 地区においては 40°前後の崩壊数が最も多く、それ以降は崩壊頻度が減少する傾向が見られた。
