### Ⅲ－7 香川県三木町白山における公園開発工事に伴う表層地盤の不安定化と土砂移動

○ 香川大学工学部 学生会員 青井大典  
香川大学工学部 正会員 長谷川修一  
香川大学工学部 正会員 増田拓朗  
香川大学工学部 正会員 山中稔

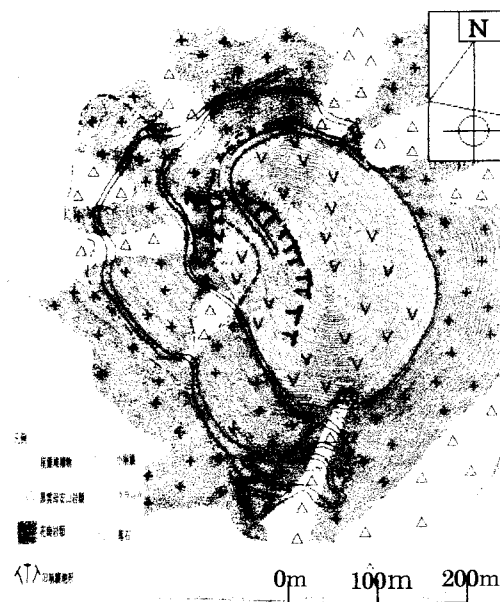
図 2 調査地点の地質図

白山は、中生代白亜紀の花崗岩類を基盤岩として、その上に新生代新第三紀中新世の黒雲母安山岩が水平に近い角度で乗っている（図 2）。花崗岩類は、地表付近では風化作用によってマサになっている。掘削によって乱れたマサ土は、降雨による土砂災害が発生しやすい地盤である。一般に、山頂付近に分布する硬質な安山岩からなる斜面の傾斜は大きいですが、マサからなる斜面の傾斜は小さい。これは、自然状態における長期的な斜面安定傾斜を示している。安山岩類からなる斜面では、一部を除き平均傾斜は約  $30^{\circ}$  である。これに対して花崗岩類からなる斜面の平均傾斜は、約  $15^{\circ}$ － $20^{\circ}$  である。ここでは、基盤の強風化花崗岩類（マサ）を覆って、約 1m の厚さの崖錐堆積物が分布していることが多い<sup>1)</sup>。

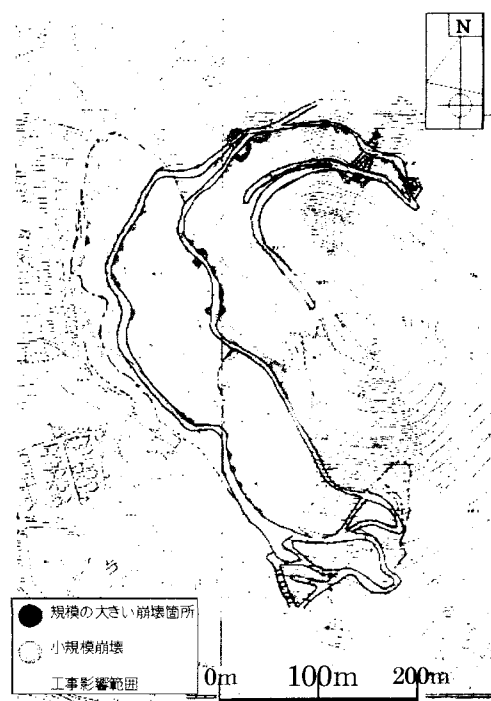
図 3 台風 23 号通過後の崩壊状況

台風 23 号によって、周回道路を寸断する規模の崩壊発生が起こった。しかしながら、開発工事区域以外の斜面の調査では、規模の大きい崩壊は確認されなかった（図 3）。なお、周回道路沿いでは路肩にクラックが発生している箇所がある。

台風 23 号によって崩壊した箇所内、6 箇所（図 3 A～F 地点）を対象とし、試料を各地点のすべり面付近で試料を採取し、土質試験を行なった。B、C、D 地点は、山頂北斜面での崩壊であり基盤を安山岩とする箇所である。A、E、F 地点は、西斜面での崩壊であり基盤を花崗岩とする箇所である。工学的分類（中分類）によると、A、E、F 地点は S（砂）、B、C、D 地点は、C（粘土）に分類された。

地下水位が地表に達した状態（飽和状態）での切土後と切土前の比較してみると、地山状態よりも安全率が約 0.2 以上低下し、1 に近い値となった（表 2）。安全率が 1 を切らなかったのは、静水圧は考慮しているが、過剰間隙水圧の発生を考慮していないからと考えられる。

- ① 台風の影響を受けて崩壊した箇所は開発工事によって切土と盛土が施工された箇所であった。その中でも台風 23 号によって崩壊規模の大きかった斜面は、切土後の安全率が切土前の地山の安全率より 0.16～0.56 低下していた。
- ② 現地踏査によってクラックが数箇所確認されたことから、今後の降雨によりに法面崩壊の発生が懸念される。
