### Ⅲ－23 新潟県中越地震における山岳トンネルの被害とそのメカニズム

愛媛大学工学部 学生会員○土谷 基大  
愛媛大学工学部 フェロー 森 伸一郎

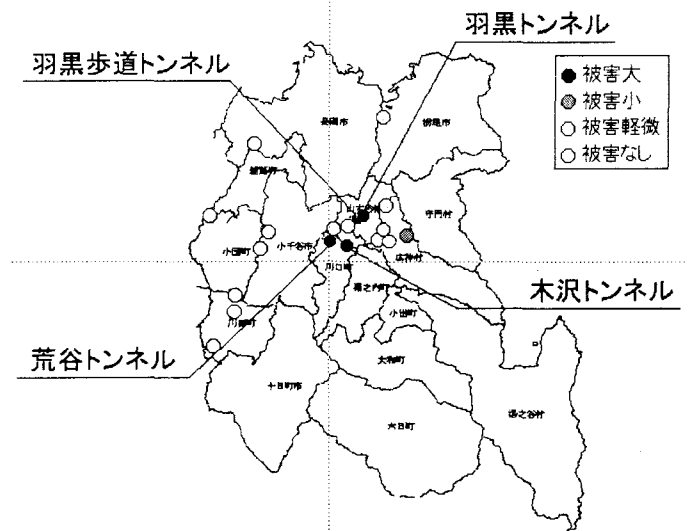
図-1 調査トンネルの位置と被害状況

今回、震度5強以上を観測した市町村を中心に全19本のトンネル被害調査を行った。その調査の結果を図-1に示す。全19トンネルの内被害なしのトンネルは9、被害軽微のトンネルは4、被害小のトンネルは1、被害大のトンネルは4である。被害の大きかったトンネルは、木沢・羽黒・羽黒歩道・荒谷トンネルの4トンネルで、それらの被害は補強・補修を要する重大なものである。

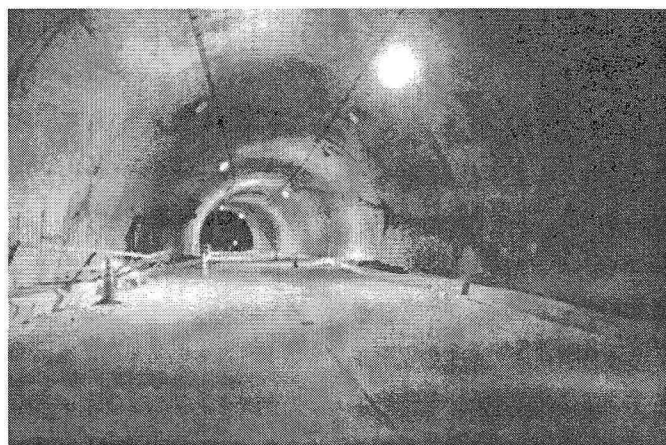
写真-1 木沢トンネルの被害状況

最後に、これらの被害形態の内北側坑口から35～75 m区間は極めて特殊なものである。写真-1に80 m奥より北側坑口へ向けて撮影した様子を示す。この区間ではトンネル横断面に著しい変形が見られる。図-4に北側坑口から63 m地点における横断面の変形状態を示す。西側のアーチコンクリートはトンネル内部方向への押し出しが認められるが、これは西側からの土圧が増加したことが原因であると考えられる。また、東側側壁に生じている軸方向の巨大な亀裂は圧挫によるものである。図-4に示した変形状態は、西側アーチコンクリートに東方向の力が働き、それと連動して西側側壁部がトンネル内部面に押し出されたためと推測できる。アーチコンクリートに東方向の力作用したことが、東側の側壁で圧挫が生じる原因となったと推測される。また、図-4には側壁に生じた亀裂の位置も併記してあるが、これによりトンネル北側坑口35～75 mに生じた亀裂は、東西で高さが異なることがわかる。東側に生じた亀裂の位置は西側に生じた亀裂の位置よりも高い位置に生じている。この両側壁での亀裂の高さの違いと、亀裂が坑口に向かって低角度に上がっていることから、アーチコンクリート周辺の地山はトンネル西側から東に向かって斜め上方向に移動したと考えられる。
