## I-2 高知県における鋼橋の腐食劣化の現状と劣化に及ぼす諸因子の影響

四国道路エンジニア ○尾崎将章  
(研究当時高知工科大学 学生会員)  
高知工科大学 フェロー 藤澤伸光

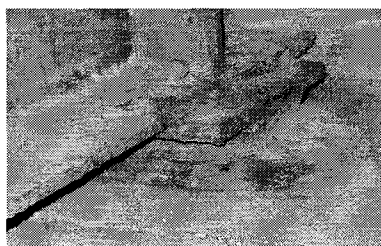
写真-1 錆の評価×

さびの評価は目視で行い、写真-1のように腐食が激しいものは×、さほど腐食が進行していないものは△、健全なものは○の3段階で評価した。

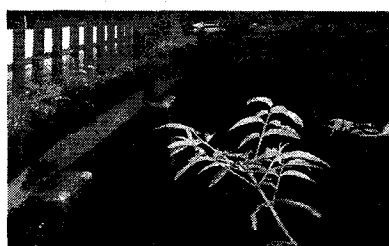
写真-2 障害物

3. 調査鋼橋における腐食劣化の特徴 今回の調査でも、報告例の多いジョイント部からの漏水や飛来塩分による腐食が多く見られた。よって、これらの腐食には、特に地域性はないものと言えよう。調査橋梁の中には鳥の糞・巣の堆積によって腐食したと見られる鋼橋も幾つか見られた。このような腐食に対する対策については、今後検討する必要があると思われる。また、写真-2のように桁端部付近に草・木が生い茂っていて、写真-3のようにコケの堆積や、腐食の進行が見られる橋梁が散見された。この腐食は、市街地ではなく山間部の橋梁に多い。既存文献にもこのような腐食特徴は報告されておらず、高知のような地方における腐食の特徴として注意する必要があると考えられる。

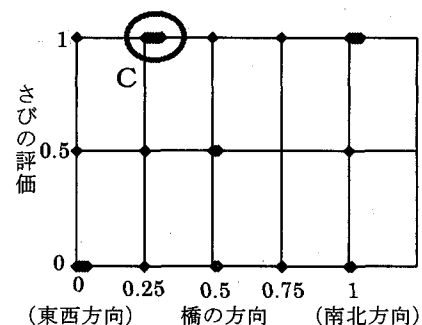
図-1 橋の方向と腐食の関係

図-1 は橋の方向と、腐食状態の関係を示したものである。縦軸は腐食の程度で、目視による3段階評価を0～1の数値に変換したものである。0は腐食劣化が激しいもの、1は健全なものを表す。また、横軸は方向を数値化したもので、東西を0、東北東-西南西を0.25、北東-南西を0.5、北北東-南南西を0.75、南北を1とした。図-1から分かるように南北方向の橋では腐食していない橋が多い。また、腐食が進行している橋は東西方向に多いと言える。南北方向の橋では、朝夕に桁の両側から日照を受けるのに対して、東西方向の橋では、北側の桁が終日日照を受けないため、水分が乾燥し難いのではないかと想像される。よって、橋の方向と腐食には一定の相関があると言えよう。ただし、東西に近い東北東-西南西方向に架かっている橋では健全なものが多いなど(グループC)、方向だけで腐食状況が推定できるわけではない。グループCについては、調査データを詳細に検討し直したところ、桁下高さが高く風通しが良い、ジョイント部からの漏水がないといった橋が集中していることが分かった。このことから、悪条件が重なった時には腐食が進行するが、ある条件が悪くとも他の条件が良ければ必ずしも腐食劣化に至るとは限らないと言えよう。水分の乾燥には風の影響も考えられる。そこで、気象庁の気象統計情報を用いて高知市と室戸岬の1990～2005年までの15年間の風配図を求めてみた。結果を図-2、図-3に示す。図から、高知地方では東西方向の風が多いことが分る。よって、南北方向に架設されている橋の状態が良い理由として、風向きが少なからず関係している可能性があるように思われる。

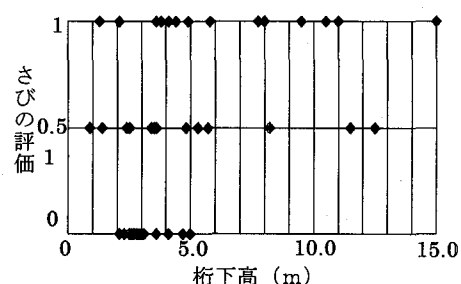
図-4 桁下高さと腐食との関係

図-4 は桁下高さと腐食との関係を示したものである。図-4 から、桁下高さ3m以下では腐食して、状態の悪い橋が多くなっている。また、桁下高さが3m以上の橋では、健全な橋、もしくはさほど腐食が進行していない橋が多い傾向がある。よって、桁下高さと腐食には、少なからぬ相関があることと言えよう。図-5 は、水面幅と腐食との関係を示したものである。図から、水面幅が広くとも必ずしも腐食しにくいとは言えず、水面幅と腐食にはさほど強い相関はないように思われる。
