高松工業高等専門学校専攻科

学生会員 ○光畑 英樹

## 1. 緒言

本研究では土器川、本津川、香東川、綾川、相引川、新川、財田川上流に架かる全162橋を対象として現地調査を行い、定められた評価方法に従い損傷度を判定した。また、地理情報システム(GIS)と調査によって得られた橋梁データを結びつけることで、橋梁の損傷状況に関する使い勝手の良いデータベースを作成した。

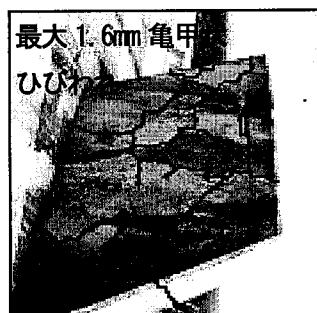
写真-3

写真-3は橋台張り出し部下面で、最大1.6mmの亀甲状ひびわれが見られる。写真-4は床版下面で遊離石灰を伴う橋軸方向ひびわれである。この橋梁全体にASRによる損傷が見られ、これら現状より判断して、早急な補修が必要であると考えられる。
