## Ⅱ-11 急勾配中小河川の流木に起因する洪水氾濫

### 1. 平成 16 年台風 21 号による洪水災害の概況

### 2. 山地の中小河川（妙之谷川）における流木・洪水氾濫災害の発生機構について

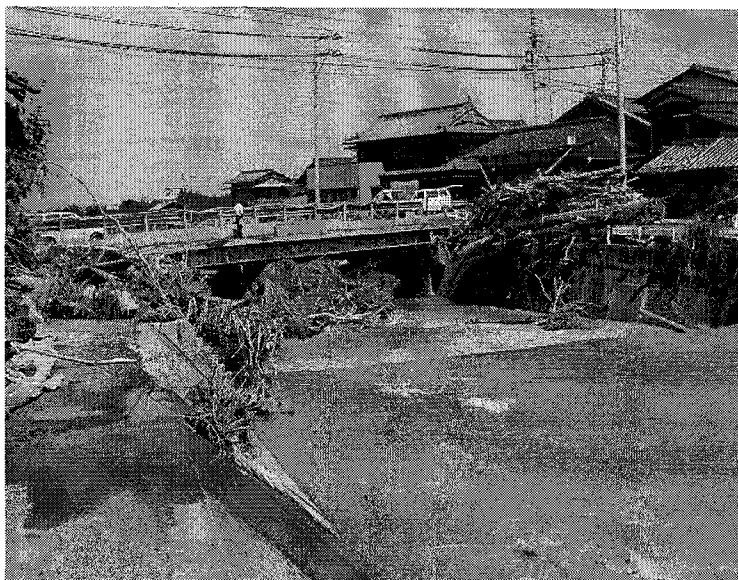
妙之谷川が国道 11 号線を横切る妙之谷川橋地点では、上流の各所で発生した斜面崩壊による流木が橋脚に捕捉され、流れを阻害したため、洪水流は兩岸に溢水氾濫して、右岸側では家屋内の女性が侵入した氾濫水に押し流され、死亡した（写真-1）。また、兩岸沿いの家屋の多くが氾濫水により崩壊した。

写真-1 妙之谷川の洪水氾濫（妙之谷川橋直上流）

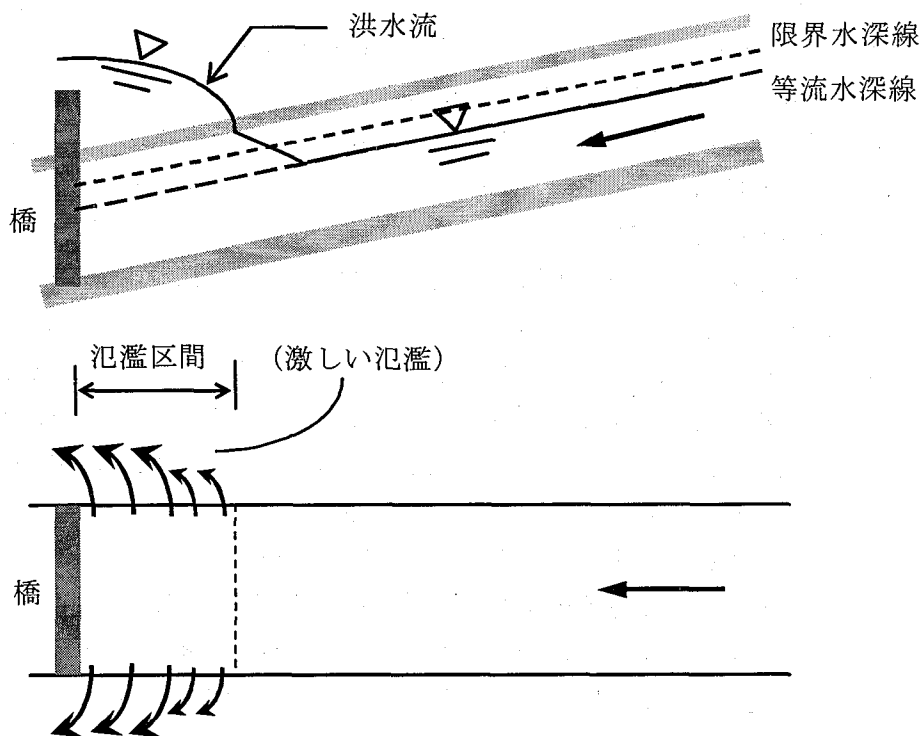
妙之谷川橋地点で氾濫が発生し始めた時刻は、29 日午後 4 時 30 分頃と見られる。このときの妙之谷川橋地点（図-1）における洪水流量は  $130 \text{ m}^3/\text{sec}$  程度と推定される。妙之谷川橋付近の河道こう配は  $1.5/100$ （図-2）と急であるため、この流量での洪水の流れは、本来は、図-3 に示すような、溢水氾濫の生じない流れ（図中の等流水深線で表される流れ）であったと考えられる。しかし、上流域の各所で斜面崩壊が発生しており、洪水流は多量の土砂と流木を運んで流下していたため、橋脚に捕捉された流木とその上流に堆積した土砂で流れが阻害され、橋の上流、数 10 m でジャンプ（跳水）を起して兩岸を越える流れへと遷移し、兩岸の天端を越えた

流れは、図-3 に示すように、激しい氾濫水の流れとなって兩岸の家屋を襲ったと考えられる。

すなわち、本洪水流が土砂や流木を多く含まないものであったならば、こうした洪水氾濫は発生せず、洪水は速やかに流下していたと考えられる。しかし、流木と土砂が河道を塞いだため、大規模な流れのジャンプが発生し、ジャンプした後の流れが洪水氾濫を引き起こすとともに、洪水氾濫区間が数 10 m と短いため、氾濫水は急激な流れとなって兩岸の民家を襲ったと考えられる。

図-3 洪水氾濫災害の発生機構 (山地域の中小河川, 妙之谷川)
