### Ⅲ-17 施工情報を有効活用した切土のり面の安定性

四国道路エンジニア(株) 正会員 ○大寺正宏  
西日本高速株式会社 正会員 内田純二  
応用地質株式会社 市原 健  
応用地質株式会社 山本定雄

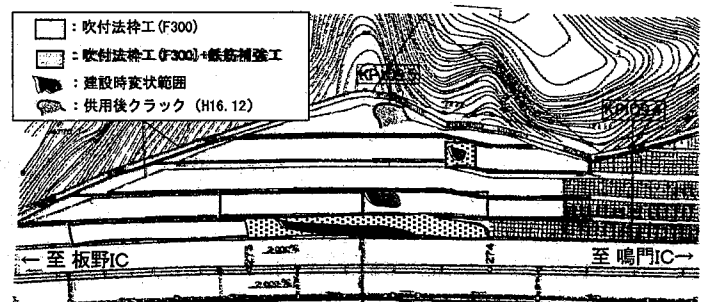
図-1 変状範囲及び対策工実施位置

のり面調書によると、工事の進捗が進むにつれ粘土状を呈する頁岩や断層破碎帯等が流れ盤構造で出現し、小規模崩壊が連続して発生した。対策工は、吹付法砕工（F300）、鉄筋補強土工（ $L=1.5\sim3.0$  m）等が施工された（図-1）。

供用後、平成 16 年 12 月に切土のり面最上段にクラック、孕み出し（幅=8.2m、長さ=6.8m、深さ=0.6 m）が発生した。頭部滑落崖は、強風化砂岩で節理が発達しており、節理面には粘土も介在し非常に脆い状態であった。孕み出しは、層理面に沿うのり肩からのり尻の領域（のり面 1 段程度）で発生し、建設時同様に小規模崩壊（平面すべり）と判断された。

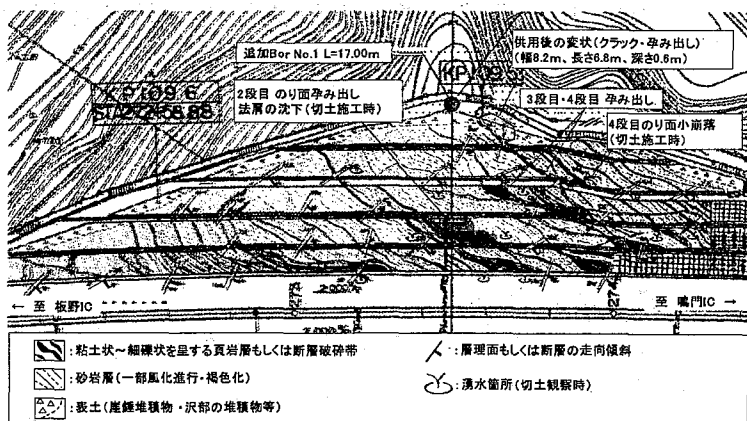
図-3 切土のり面観察結果に基づく地質分布図

変状は, 流れ盤をなす頁岩層・断層破碎帯を底面として発生し, 変状規模は頁岩や破碎帯がのり肩からのり尻に出現するまでのり面1段内で収まっている。また, 流れ盤構造の変状に大きく影響する走向傾斜を解析した結果, 平均層理面は $N10^{\circ}E \cdot 32^{\circ}E$ となり, のり面の形状との関係から見かけ傾斜角 $22^{\circ}$ となった。

対象のり面の抑止対策について, 変状規模はのり面1段分程度と推定され, すべり面までの深度についても2m程度と浅いことから, 切土(鉄筋)補強土工で対応可能と考える。しかし, 亀裂が多い強風化した地層や, 断層破碎帯が広く分布するため, 鉄筋をすり抜けるような表層崩壊も懸念される。

対象のり面も同様に, のり面1段分程度の小規模な変状から不安定化が進行し, 上下方へ連続する大規模な変状へと進行する可能性もある。よって, 切土(鉄筋)補強土工等の抑止対策の連結効果も十分に発揮できる法枠工を併用し, 初動を抑止する積極的な予防対策を検討することとした。

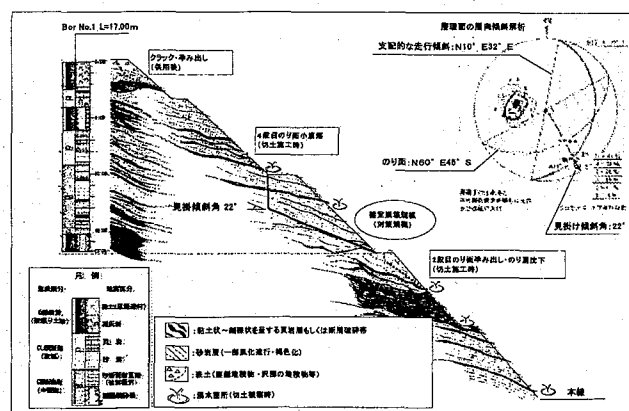
図-4 ボーリング及び走向傾斜解析結果

ボーリング結果から, 全深度を通して層理面付近では粘土化した頁岩や流入粘土等が存在している。崩壊深度は, 地質状況と見掛け傾斜角の関係から比較的浅い(2m程度)と推定される。また, この内部の地質とのり面表面に露出する粘土状の頁岩や断層破碎帯が連動し表層崩壊が発生している可能性が高い。走向傾斜も規則的(標準偏差 $10^{\circ}$ 以内)に形成されていることから, 粘土状頁岩層・断層破碎帯等を底面とする傾斜角 $22^{\circ}$ 程度の小規模な表層崩壊が広範囲に発生することが懸念される。
