### Ⅲ-18 層状岩盤の間隙水圧に着目した切土法面の安定性

西日本高速道路（株）徳島管理事務所 正会員 ○野本太一、内田純二  
応用地質（株）徳島支店 市原健、山本定雄

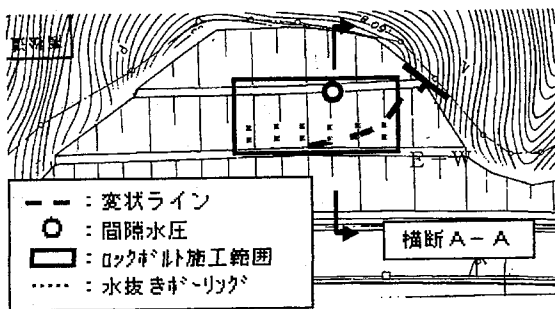
図-2 姫田地区の平面図

間隙水圧計を設置した大麻と姫田地区は、図-1に示す高松自動車道（板野IC～鳴門IC）に位置しており、両地区の変状および対策概要を表-1に示す。水抜きボーリングの有無以外の岩相や変状要因および崩壊規模等は、ほぼ同様の特徴を示す。対策工は、鉄筋挿入による補強土工法を実施しことから、対策前後で水みちや岩相が変わらず、変状前の降雨と間隙水圧の相関が確認できると判断した。図-2、3に姫田地区の変状と対策の平面図と横断図を示す。

| 地区名 | 大麻 | 姫田 |
|---|---|---|
| 崩壊規模 | 幅 8m, 長さ 10m | 幅 40m, 長さ 10m |
| 変状形態 | くさび型崩壊 | くさび型崩壊 |

| 地区名 | 大麻 | 姫田 |
|---|---|---|
| 対策工 | 鉄筋挿入(2～3m)による補強土工法 | 鉄筋挿入(3～4m)による補強土工法, 水抜きボーリング(5m) |

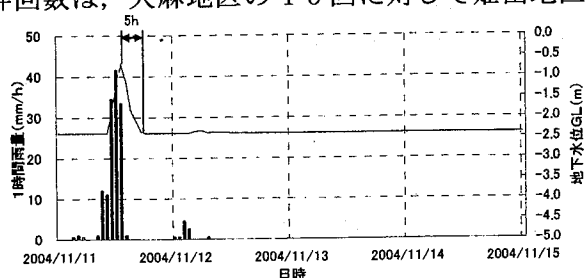
図-4 姫田地区の間隙水圧と時間雨量

間隙水圧計の観測結果については、図-4に姫田地区、図-5に大麻地区の降雨と間隙水圧（地下水位）の特性を示した。図で分かるように、両地区とも1時間雨量が10mm以上になれば間隙水圧の上昇が確認できるが、間隙水圧のピークから平常水位までの減衰時間を見ると、水抜きボーリングを実施している姫田地区は5時間、水抜きボーリングの無い大麻地区は2日間と大きく差が生じており、大麻地区においては、連続降雨量が途切れてからも、2日間は法面監視が必要となる。また、調査期間中においての間隙水圧の上昇回数は、大麻地区の40回に対して姫田地区は17回と約6割の低減となっている。

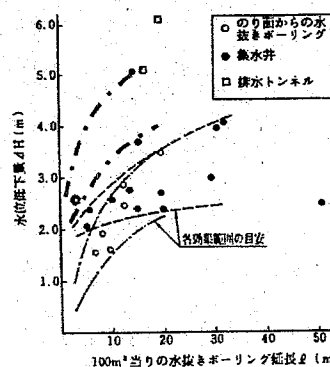
図-6 水抜きボーリングの施工密度と水位低下量<sup>1)</sup>

旧JHにおいて、水抜きボーリングが地下水位低下に与える影響は、図-6のとおり解析されている。<sup>1)</sup>このグラフに、今回の層状岩盤での結果をあてはめると、水抜きボーリングの施工密度が小さくても、地下水位低下に大きな影響を与えることが確認できた。ただし、今回の間隙水圧の観測は、すべり面上部での観測結果であるため、実際の地下水位低下量は更に大きいものと考えられる。

今回の結果より、層状岩盤での地下水位低下には水抜きボーリングが非常に有効であることが確認された。今後は同条件の切土法面に対し、適切な水抜きボーリングを実施していき、層状岩盤での切土法面安定を図っていきたい。また、今回の間隙水圧観測の結果を基に、降雨による通行止め解除時の判断資料の1つとして活用していきたい。
