香川大学工学部 学生会員 ○増田英太郎  
香川大学工学部 正会員 長谷川修一  
香川大学工学部 正会員 山中 稔  
香川大学工学部 正会員 野々村敦子

2004 年に台風 15、21、23 号による集中豪雨によって香川県西部は度重なる土砂災害を受けた（表-1）。本研究では、香川県観音寺市豊浜町・大野原町において発生した崩壊・土石流の実態を把握し、その発生過程について検討したのでその概要を報告する。

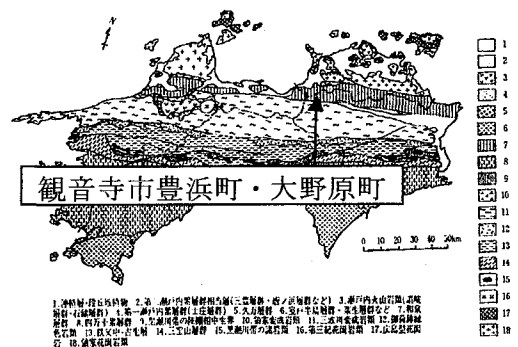
図-1 香川県の地質

調査対象地域は、香川県の南部の讃岐山脈の西端に位置する高尾山（495.5m）山地である。この地域の基盤岩は和泉層群で構成されており、斜面には表層 1m 程度の風化土が形成されている（図-1）。また、高尾山北側斜面は基盤岩（主として砂岩優勢砂岩頁岩互層）が受け盤となっており急傾斜、南側斜面は流れ盤となっており緩傾斜となっている。

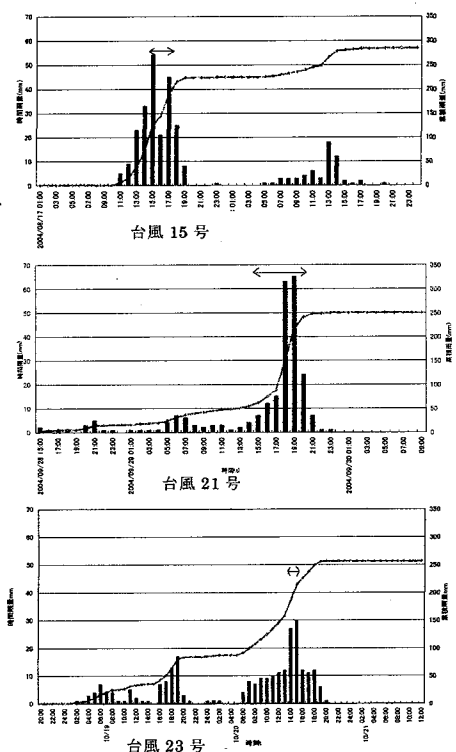
図-2 各台風の崩壊・土石流発生時刻  
( $\longleftrightarrow$ ) の範囲

各台風ごとの崩壊・土石流発生時刻を図-2 に示す。なお、最寄りの降雨データは、高尾山山頂から直線で約 2.8km 南東に位置している五郷雨量観測所のデータを使用した。

台風 15 号の接近による豪雨により、香川県西部を中心に多くの土砂災害被害が発生した。大野原町五郷観測所では、最大時間雨量 54mm、累積雨量 297mm を記録した。大野原町で 17 日の 15 時過ぎから避難の呼びかけが行われ、豊浜町では 17 時 30 分に避難勧告が発令された。

台風 21 号の通過によって、香川県西部では再び数多くの土砂災害、浸水災害が発生した。大野原町五郷観測所では、最大時間雨量 65mm、累積雨量 249mm を観測した。この豪雨により、高尾山を中心に至るところで崩壊・土石流が発生した。大野原町では 17 時 35 分に、豊浜町では 18 時 10 分に避難勧告が発令された。

台風 23 号では、主に香川県東部を中心に累積雨量 600mm を超える豪雨となり、東部を中心に土砂災害が数多く発生した。大野原町五郷観測所では、最大時間雨量 30mm、累積雨量 256mm を観測したが、東部に比べると目立った崩壊・土石流被害はなかった。大野原町で 20 日の 8 時 50 分に、豊浜町で 10 時 35 分にそれぞれ避難勧告が発令された。

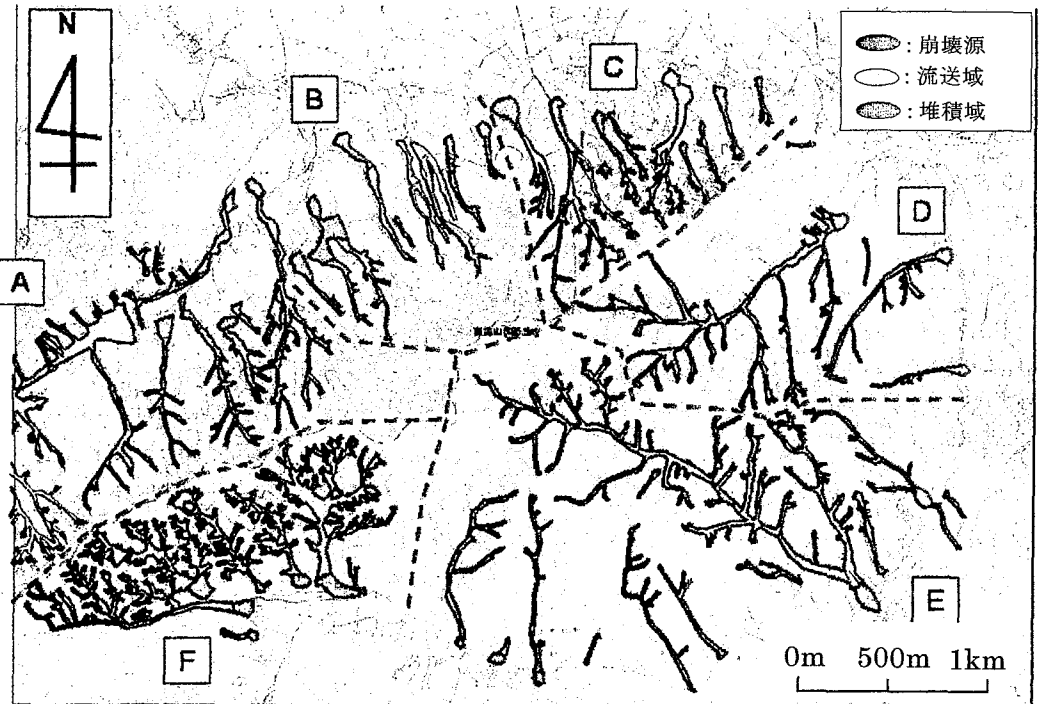
図-3 台風15,21,23号による崩壊地分布図(基図1/10000の地形図)

空中写真及び現地調査に基づく台風 15、21、23 号による崩壊地分布図を図-3 に示す。全地区とも、基盤岩と風化土との境界にすべり面が存在する表層崩壊が多発している。また、

崩壊地の傾斜は  $37^{\circ} \sim 41^{\circ}$  に集中している。林道が発達しているC地区、果樹園が存在しているF地区では他の4地区に比べ崩壊密度が高くなっている(表-2)。植生による地区別の崩壊発生密度は人工改変に比べて小さい。高尾山の南側斜面(流れ盤)は北側斜面(受け盤)に比べ、崩壊地平均深度が1m前後とやや深くなっている。

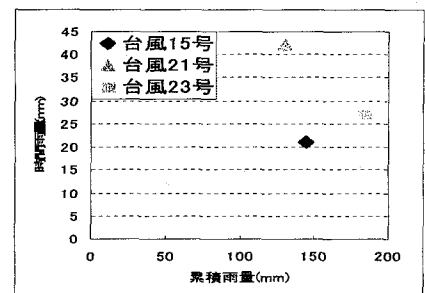
図-4 各台風毎の崩壊開始雨量

各台風別に場所と時刻が確認された崩壊の発生開始時刻における累積雨量と時間雨量を図-4に示す。崩壊開始時の累積雨量は台風23号が184mmと最大であるが、時間雨量は台風21号の42mmが最大である。台風21号、台風23号と比較して台風15号における崩壊開始時の累積雨量と時間雨量は小さいようである。

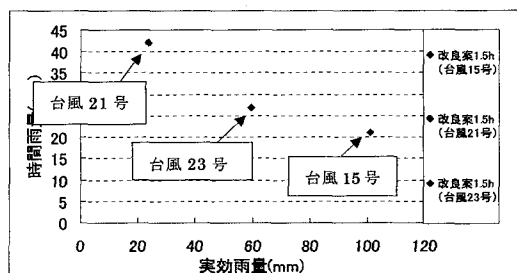
図-5 崩壊開始時の実効雨量(改良案1.5h)と時間雨量の関係

- (1) 調査地区では、作業道や果樹園造成地などの人工改変を受けている斜面で崩壊地分布密度が高い。
- (2) 当地域では降雨による崩壊は、累積雨量が145mm、時間雨量20mm程度で発生し始めている。
- (3) 実効雨量と時間雨量がともに最大となった台風21号で大多数の崩壊が発生していた。これは大野原町五郷で18時～20時の間に152mmという集中的にピークを迎えた降雨状況が大きい影響していると考えられる。実効雨量に関しても、台風21号が最大となっている(図-5, 6)。
- (4) 台風15号による斜面の変状が台風21号の崩壊を助長する要因になった可能性がある。
