## 1. はじめに

PCまくらぎは耐用年数が長く、重くて安定性があり道床横抵抗力が大きいといった長所を有しており、近年確実にその敷設本数を増やしている。本稿におけるPCまくらぎ6S号とは、急曲線用に開発された6号PCまくらぎを基本とし、ナブラS形レール締結装置の導入にあわせて埋込栓部を取替可能な構造に改良したものである。

当社では、平成6年の試験敷設以降、継続的にPCまくらぎ6S号の敷設を行ってきた。この度、敷設から10年が経過したため、経年性能試験を実施したので以下に報告する。

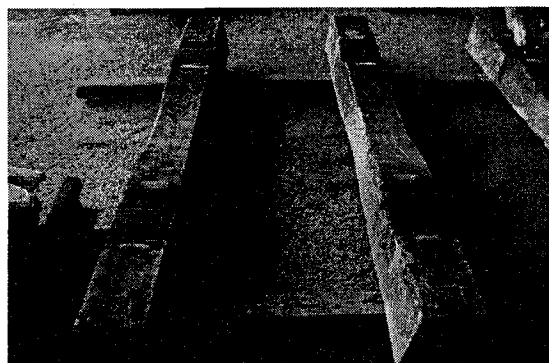
図1 PCまくらぎ6S号外観

採取箇所は両者とも予讃線 新居浜・中萩間で累積通過トン数は約54百万トンである。図1に採取したPCまくらぎの外観を示す。外観は、両者とも経年による汚損と道床バラストによる若干の摩損が底面と側面下部に確認されたが、PCまくらぎの性能に影響を及ぼすと思われるひび割れ及び欠損は確認されなかった。

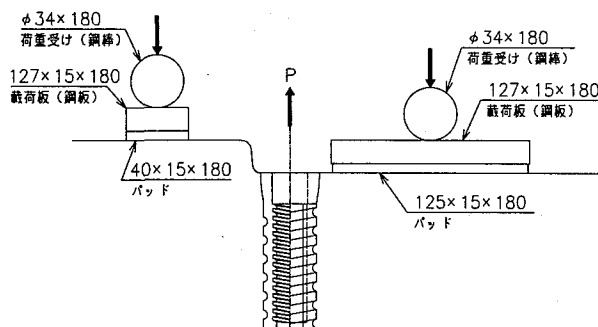
図2 埋込栓引抜試験載荷方法

試験の結果、保証荷重である 29.4kN 載荷時において両者ともひび割れの発生等の異常は確認されなかった。また、O1とM1はそれぞれ 106.8kN と 101.0kN で破壊したが、破壊荷重の 49.0kN を十分に上回っていた。なお、破壊状態は埋込栓全体が引き抜かれる破壊ではなく、埋込栓側ねじ山のせん断破壊であった。

保証荷重を載荷した状態で、異常は確認できなかった。また、破壊荷重は出荷時の平均値 110kNに対し、3～8%低下していたが、破壊強度に対し2倍以上の安全率を保持していることから、特に問題ないとする。
