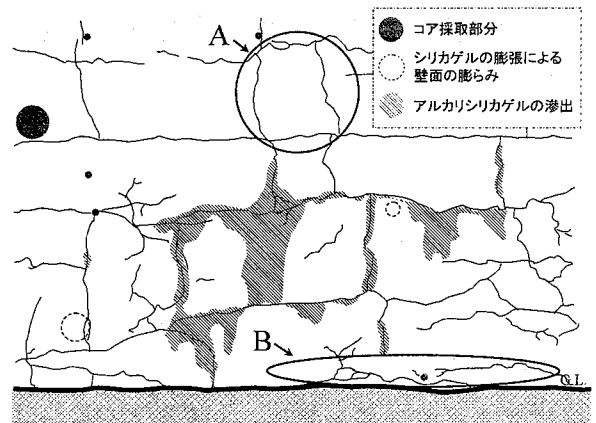
図-3 橋台のひび割れのスケッチ

水の供給が絶えず行われている。ひび割れのスケッチを図-3に示す。Aのような格子状のひび割れが広がり、ひび割れからアルカリシリカゲルの滲出も確認できる。構造物下部は地面による拘束の影響を受け、Bのような水平方向のひび割れが卓越している。

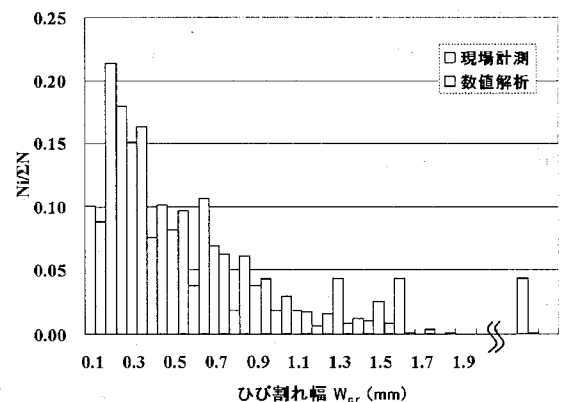
図-6 コンクリート表面のひび割れ幅分布

橋台の数値解析モデルを図-4に示す。膨張要素と非膨張要素は、乱数を用いて3次的にランダムに配置した。アルカリシリカゲルの膨張がコンクリートの含水率に影響されると考え、膨張要素に与える膨張ひずみは次のように設定した。常に水を供給される背面と乾燥の影響が小さいコンクリート内部の含水率が高く、乾燥の影響を受けるコンクリート表面の含水率は低いと考える。コンクリート内部の膨張要素を内部膨張要素、表面の膨張要素を外部膨張要素と定義する。膨張の割合が含水率に比例すると考え、外部膨張要素は内部膨張要素に与える膨張ひずみの1割の膨張ひずみが発生するとした。構造物下面は地中の基礎を考慮して全自由度を拘束、背面は背面地盤を考慮して奥行方向の自由度のみを拘束した。数値解析で求めたコンクリート表面のひび割れ状況を図-5に示す。発生したひび割れが格子状に繋がり（図-5、A参照）、構造物地上部最下部には水平方向のひび割れ（図-5、B参照）が卓越している。数値解析で得られるひずみから橋台に生じるひび割れのひび割れ幅を求めた。ひび割れ幅は数値解析で得られるひずみにひび割れが影響を及ぼす有効長さを乗じることで求めた。数値解析と現場計測で得られたひび割れ幅の分布を比較したものを図-6に示す。ひび割れ幅は、実構造物で発生したかなり大きな値のひび割れ幅を除いて、数値解析と現場計測でほぼ同様の傾向を示している。
