## 高知県中部地方における鋼橋の腐食現況調査

写真-1 腐食損傷の状況

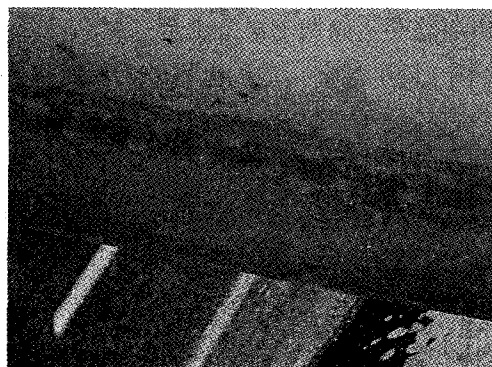
表-1に腐食現況調査結果を示す。本調査において顕著な腐食被害が確認された橋梁は全28橋梁である。写真-1に腐食被害の一例を示す。写真(a)は、PG4の支承部近傍における主桁外面下フランジの腐食状況である。写真より、フランジのほぼ全面に腐食が進行していることがわかる。このフランジは、表面に多くの錆や砂などが堆積していたことから、これらが雨水などの水分を吸収し、長時間湿潤状態に曝されることに加え、支承部付近という構造的に風通しの悪い場所にあったことが腐食被害を拡大させた主要因と考えられる。写真(b)では、南側の桁端部ウェブ中央の広い領域で腐食しており、通常腐食が懸念される下フランジ近傍には腐食があまり確認されなかった。この橋梁は、河口付近に位置しており、地形的に常時潮風が吹き込んでくる環境にあることから、桁端部に潮風が滞留し、RC床版があるために雨水で洗い流されにくいウェブ中央部で腐食が進展したと推察される。

(a) 下フランジ上面の腐食 (PG4)

| 橋梁 | 形式 | 離岸距離 | 発生部材 | 腐食位置とその状況 | 腐食原因 |
|---|---|---|---|---|---|
| PG4 | 2主桁プレートガーダー | 5 | 主桁 | 下フランジ上面の全体腐食(経微)(内) | 鉄道軌道からの塵・埃の堆積 |

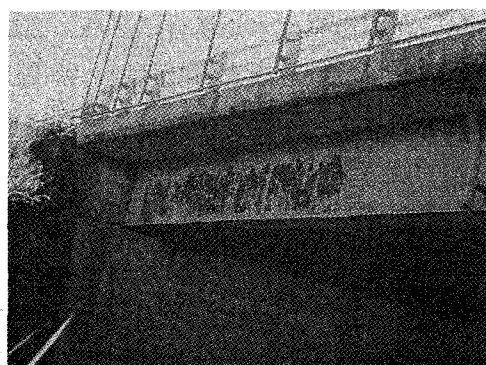
(b) 主桁外面ウェブの腐食 (PG19)

| 橋梁 | 形式 | 離岸距離 | 発生部材 | 腐食位置とその状況 | 腐食原因 |
|---|---|---|---|---|---|
| PG19 | 2主桁プレートガーダー | 20 | 主桁 | 下フランジ上面全体の腐食(外) | 雨水の滞水、結露による腐食 |

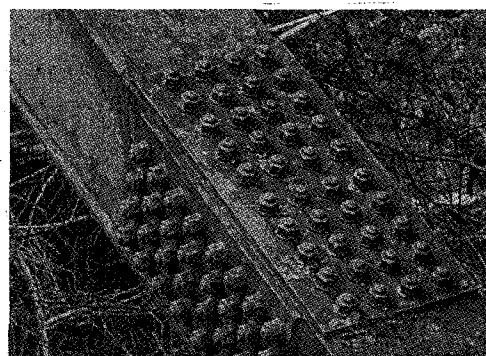
写真(c)では、腐食被害は今のところ確認されていないが、継手部を含む主構上面に多くの苔や汚れが大量に付着していた。このような状況を長期間放置した場合、苔や汚れ等が湿気や結露、雨水等を含むことで湿

(c) HT ボルト継手部 (A2)

| 橋梁 | 形式 | 離岸距離 | 発生部材 | 腐食位置とその状況 | 腐食原因 |
|---|---|---|---|---|---|
| A2 | アーチ橋 | 15 | 主桁 | アーチリブ上面の腐食 | コケや汚れの付着による湿潤状態による腐食 |

潤状態となり、深刻な腐食に発展する可能性があるため定期的に除去する必要がある。

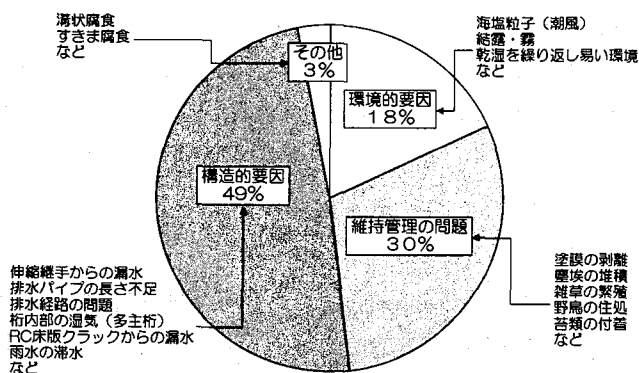
図-1 腐食原因の割合

本調査で確認された腐食箇所の主な腐食要因を「構造的要因」「環境的要因」「維持管理の問題」に分類した。それらの割合を図-1に示す。図から、本調査の範疇では、腐食原因としては構造的要因が49%、維持管理上の問題が30%、環境的要因が18%、その他が3%になった。この結果から、本研究で調査した範囲での高知県中部地方の鋼橋では、橋梁の構造的要因による腐食が最も多く、これらを早急に改善することは経済的・施工面からみて、現実的に難しい。しかし、塗装劣化・ゴミの堆積や植物などによる維持管理上の問題が原因の腐食については、橋梁の清掃や水洗い、定期的な塗装塗り替えを実施していくことで、その被害を減らすことは十分可能と考えられる。
