# 急勾配中小河川の流木に起因する洪水氾濫水流体力と氾濫被害軽減・防止対策

## 1. 平成 16 年台風 21 号による洪水災害の概況

## 2. 山地の中小河川（妙之谷川）における流木・洪水氾濫災害の発生機構について

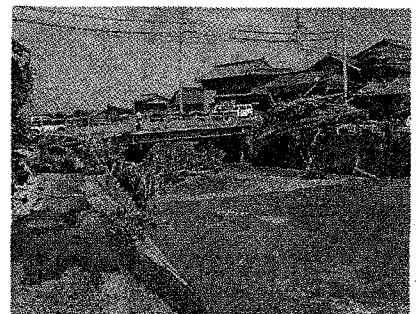
国道 11 号線が妙之谷川を横切る妙之谷川橋地点では、上流各所の斜面崩壊により発生した流木が橋脚にひっかかり、河道の流れを阻害したため、洪水流は兩岸に溢水氾濫した。これにより右岸側では家屋内の女性が侵入した氾濫水に押し流され、死亡し（写真-1）、また、兩岸沿いの家屋の多くが氾濫水により崩壊した。こうした山地中小河川での流木・洪水氾濫災害の発生過程（機構）は、次のようであると考えられる。

当時、妙之谷川橋地点（図-1）における洪水流量は  $130 \text{ m}^3/\text{sec}$  程度と推定される。妙之谷川橋付近の河道勾配は 1.5/100（図-2）と急であるため、この流量での洪水の流れは、流木のない状態では、図-3 に示すような、溢水氾濫の生じない流れ（図中の跳水が起こる前の線）であったと考えられる。しかし、実際には上流域の各所で斜面崩壊が発生しており、洪水流は多量の土砂と流木を運んで流下していたため、橋脚にひっかかった流木とその上流に堆積した土砂で流れが阻害された。その結果、橋の上流、数 10 m でジャンプ（跳水）を起して兩岸天端を越える流れへと遷移し、その流れは、激しい氾濫流となって兩岸の家屋を襲ったと考えられる。すなわち、本洪水流が流木や土砂を多く含み、河道を塞いだため、大規模な流れのジャンプが発生した。このジャンプした後の流れが洪水氾濫を引き起こした。また、洪水氾濫区間が数 10 m と短いため、氾濫水は急激な流れとなって兩岸の民家を襲ったと考えられる。

写真-1 妙之谷川の洪水氾濫  
（妙之谷川橋直上流）

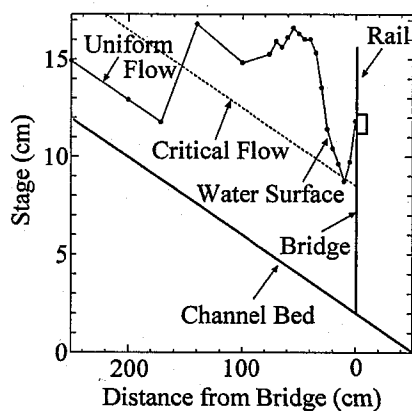
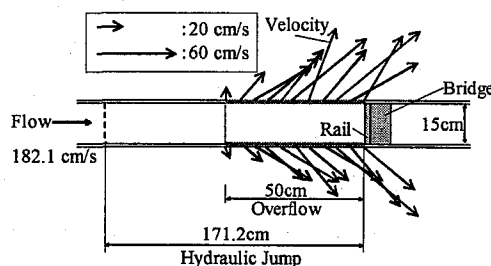
(a) 欄干がある場合

図-3(a)に、水路勾配が 4/100, 矩形断面深型で、流木が橋および欄干にひっかって水路が完全に閉塞されている場合を想定して流出実験を行った水面形と氾濫状況を示す。図-3(a)から明らかなように、橋梁地点において、本来ならば、氾濫を起こさず流下していく洪水が、橋への流木のひっかかりによって、激しい氾濫を発生させていることが分かる。

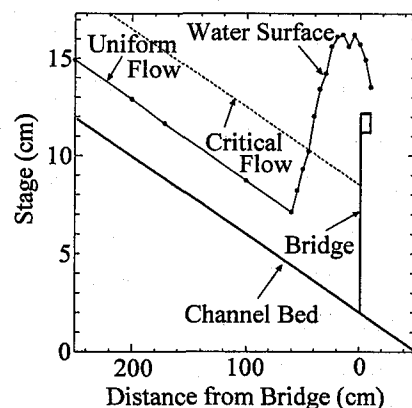
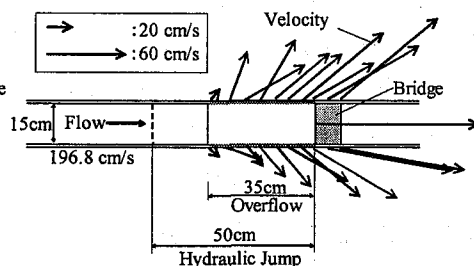
(b) 欄干がない場合

図-3(b)に、水路勾配が 4/100, 矩形断面深型で、欄干が取り払われている場合を想定して流出実験を行った水面形と氾濫状況を示す。これらより、欄干を取り払うと、溢水流量が減少して氾濫水流体力が減少してくることが分かる。

4. まとめ: 本研究によって、橋梁の欄干を取り払うことによって、氾濫水流体力が減少することが明らかになった。

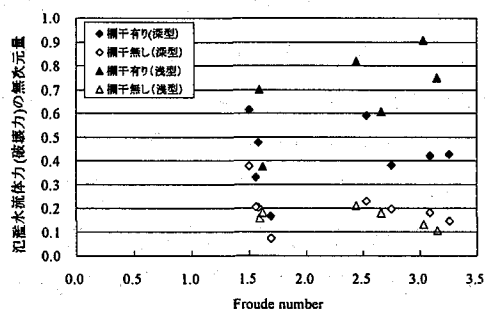
図-4 Froude 数と氾濫水流体力の関係

図-4に、Froude 数と氾濫水流体力 ( $= \rho A V^2$ ;  $\rho$ : 水の密度,  $A$ : 流水断面積,  $V$ : 流速) との関係を示す。欄干を取り払うことで、氾濫水流体力が著しく減少していることが分かる。また、矩形断面深型より矩形断面浅型の方が、氾濫水流体力の減少が大きくなること、すなわち、高さが幅に比べて小さい矩形断面水路の方が、欄干を取り外すことで、氾濫水流体力を減少させる効果が大きくなることが分かる。図-5に、Froude 数と氾濫水流体力の作用角度との関係を示す。欄干を取り払うことで、氾濫水流体力の水路に対する作用角度が減少してくることが分かる。
