## インドネシア・ジャワ島中部地震による建物被害

(株) 芙蓉コンサルタント 正

(株) 荒谷建設コンサルタント フェロー

愛媛大学防災情報研究センター正 和田一範, 正 矢田部龍一

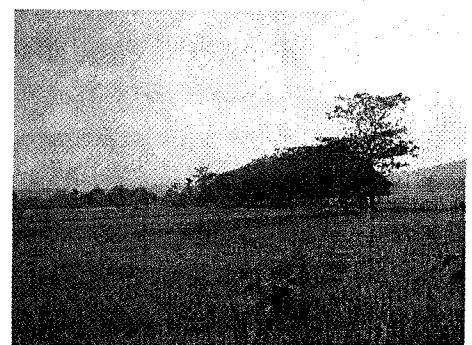
今回の地震は、内陸型の横ずれ断層による直下型地震であり、Imogiri(またはOpak)断層の周辺部に被害が集中していることから、この断層の変位による地震であると推定されている。断層より西側の平地部は、Jogja市内から北東約30kmのところにあるメラピ火山による火山灰堆積物で厚く覆われた低湿地帯である。図-3に示すようにのどかな農村地帯であるが、震源位置に近いこと、柔らかな表層地盤がゆれを増幅させたこと、ゆれに弱い構造の建物(レンガ造りなど)が多かったことなどが、地震の規模(M6.3,震度5強～6弱)にしては、大きな被害を生じた原因と考えられている。また、断層の東側は山岳地帯であり、凝灰岩や玄武岩などを基岩とする岩盤が広く分布している。断層沿いの山地の斜面では地すべりや斜面崩壊、落石などが発生していた。また、山深くまで集落が点在しており、断層に近い山間部の集落では、やはり大きな被害が生じていた。ただし、谷を隔てた東側の山地(Dlingoほか)では比較的被害は少ない。

図-3 農村地帯の風景

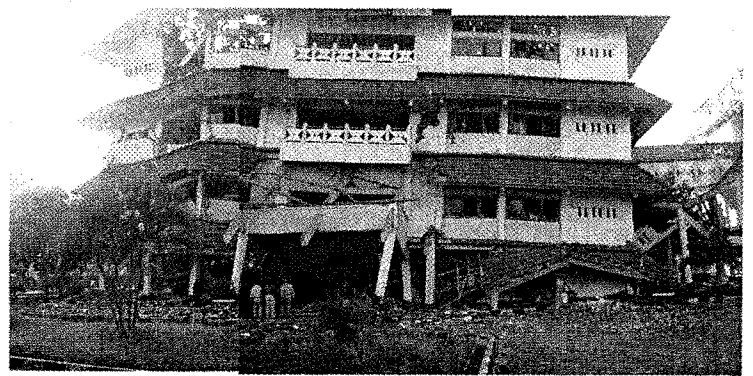
4階建てのRC造の経済大学校舎であるが、1階部分が完全に崩壊している。建物の本体は、柱と梁、スラブはRC構造であるが、壁はレンガ積である。柱の大きさは $\square 320 \times 550$ であり、2Fとの接合梁の大きさは、 $\square 320 \times 710$ であった。柱には $\phi 24\text{mm}$ 程度の鉄筋が4本/辺に入っており、 $\phi 6\text{mm}$ 程度の帯鉄筋が125mmピッチで配筋されている。梁と柱との接合部がせん断破壊して、コンクリートが圧壊、鉄筋は座屈している。壁はX状にせん断ひび割れが入るとともに、多くのところで倒れている(図-5)。地元のGadjah Mada大学におけるヒアリングでは、建築物の耐震設計コードはあるが、それが遵守されて施工されているかについては、わからないとのことであった。柱の大きさや鉄筋の本数からすると、耐震性能は低いと考えられる。

図-4 経済大学校舎 (RC 造) の崩壊状況

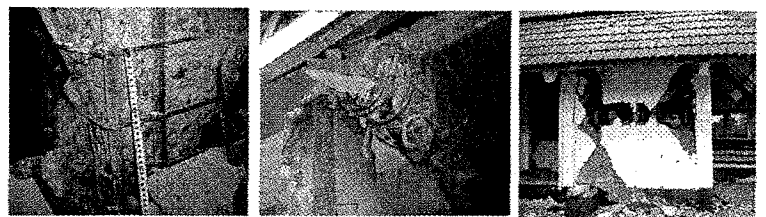
(a) 柱の配筋

(b) 梁との接合部

(c) 壁のひび割れ

図-5 柱・壁の破壊状況

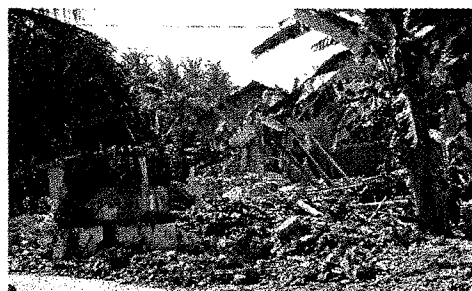
Jogja 市 (特別区) の南は、Bantul 県であり、農村地帯が広がる。その地域の多くの人家がレンガ造りであり、今回の地震により大きな被害を被った。レンガは周辺の低湿地の粘土を日干しにして、焼いたものである。レンガ同士の接着にはモルタルが使用されているが、セメントが高価なために、貧配合 (C:S=1:10 程度) のことが多く、あまり強度は期待できない。また、RC 柱を設置しないレンガ壁だけの建物が多く、被害を大きくしている (図-6、図-8)。RC 柱の鉄筋は $\phi 6\text{mm}$ 程度が4本で、帯鉄筋も $\phi 3\text{mm}$ 程度でピッチも広い (図-7)。小学校の木造校舎は倒壊を免れていたが、屋根瓦が落ち、天井が剥がれるなどの被害が生じていた (図-9)。そのため外にテントを張って臨時的教室を開設していた。

図-6 全壊したレンガ造りの建物

5. まとめ：伝統的な竹あるいは木製の柱と梁に竹を編んだ壁を取り付ける家屋 (バンブーハウス) は、軽量であるため、地震による被害は極めて少なかった。このような木造の建物が耐震性に優れることは住民自身も認識しているようであるが、生活環境 (エアコン設置) などからレンガ造りで再建するようである。政府や NPO など家屋の耐震補強 (RC 柱の設置やレンガ壁の固定) の指導をしているが、経済的な理由により必ずしも進んでいないようである。インドネシアでは地震防災上のハード、ソフト対応において問題を抱えているが、地域住民はたくましく自立し、強い互助体制で復興を進めていた。高齢化や過疎化がすすむ四国にとって、今後の南海地震等を念頭に置いた地震防災の進め方においても、学ぶべき点があるといえよう。

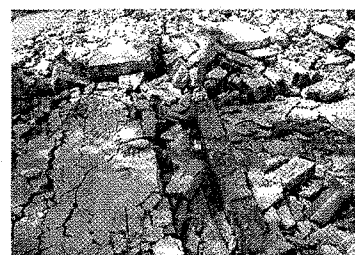
図-8 レンガ壁 (RC 柱なし) の倒壊

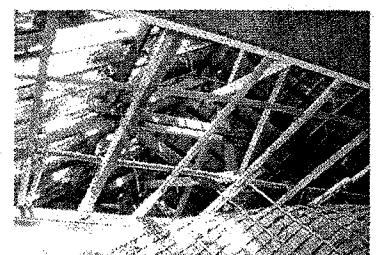
図-9 木造校舎の被害
