## 住民参加型斜面監視装置の開発

| 香川大学工学部 | 学生会員 | ○三村 享 |

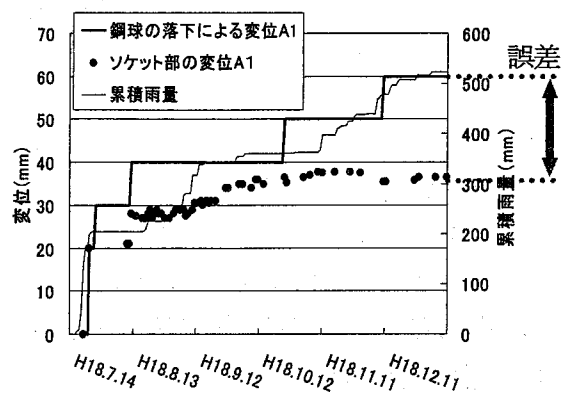
図-3 装置A1の計測結果

装置A1の計測結果を図-3に示す。設置当初は7日間で変位量20～30mmと大きく変動しており、これはまとまった降雨が誘因と考えられる。10月頃を境に鋼球落下による変位量とソケット部の変位量に誤差が生じている。この原因と

して、本装置は簡易なつくりであるため、小動物や枝がポリパイプに接触すると、ポリパイプが一時的にずれ、鋼球が落下した可能性がある。装置A1の累積変位量は10月中旬から変化しておらず、安定傾向にある。

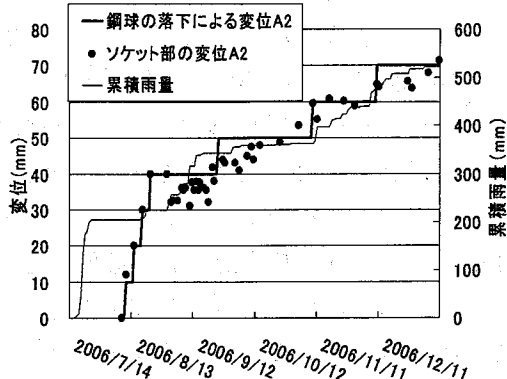
図-4 装置A2の計測結果

装置A2の計測結果を図-4に示す。変位量が雨量に追従して累積しており、設置から125日間で70mm変位している。

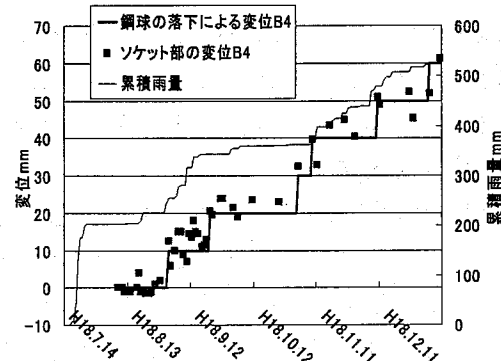
図-5 装置B4の計測結果

装置B4の計測結果を図-5に示す。変位量が雨量に追従して累積している。滑落崖は形成されていないが、斜面のはらみだしが進行している可能性が高い。

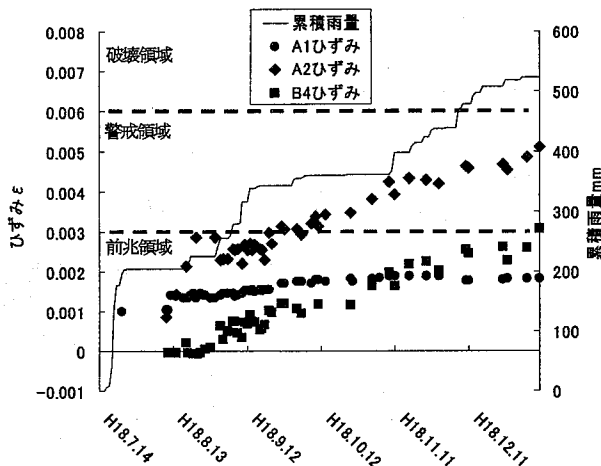
図-6 時間変位によるひずみ量

計測結果を元にひずみを算出し、ひずみの進行状況を検討した(図-6)。森脇<sup>6)</sup>のひずみ量と危険度評価によると、装置A1はひずみ量0.002と前兆領域に分類され、ひずみ量も安定しているため危険度は低い。A2はひずみ量0.005と警戒領域に分類され、なおかつ増加傾向にあるため、今後破壊領域に達する可能性がある。対策が必要と判断される。装置B4も警戒ひずみ量が0.003と警戒領域初期であるが、増加傾向が続くと破壊領域に達する可能性がある。
