## 地すべり抑止杭の被災事例とその留意点

(株)四電技術コンサルタント ○会員 藤川 聡  
会員 久保 慶徳  
高知県本山事務所 西村 哲也

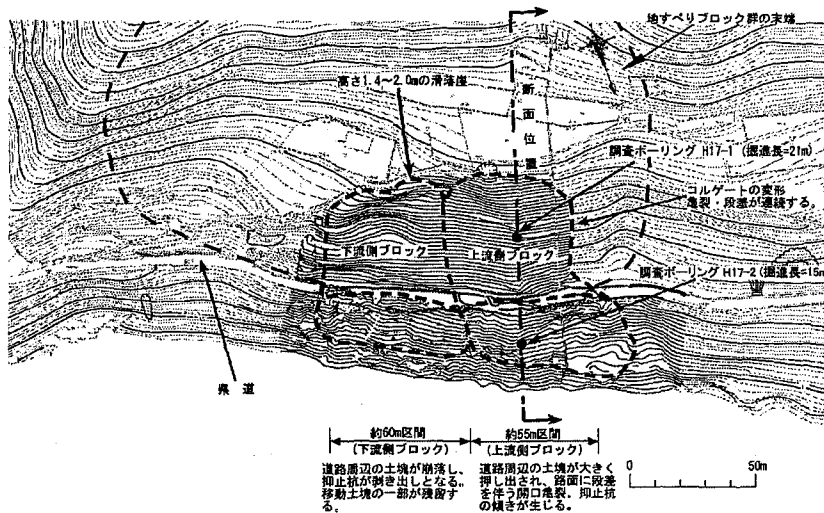
図1 地すべりブロック平面図

当地すべりは、幅約 120m、奥行き 80~100m、層厚 12~15m の規模を有し、頭部亀裂の形状・道路被災・現地踏査等から、上流側ブロックと下流側ブロックの 2 つに分類した。

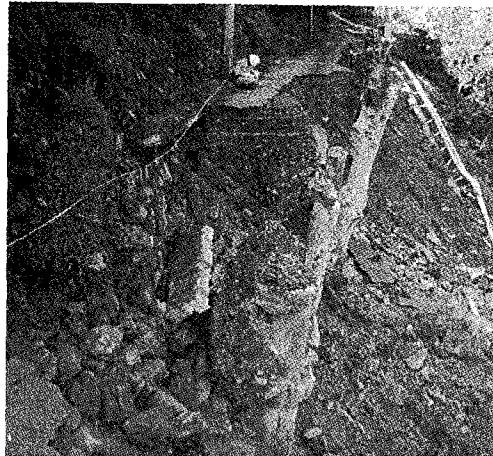
県道には、段差を伴う引張開口亀裂・抑止杭の傾きなどの被災が認められ、地すべりは上部と下部に区分された。

写真1 県道の被災状況(下流側から望む)

当地すべり地では、剥き出しあるいは突出した杭は、鉛直方向より約10~20°川側へ傾いており、下方の土塊がすべりきった下流側の杭の傾きが全般的に大きくなっている。

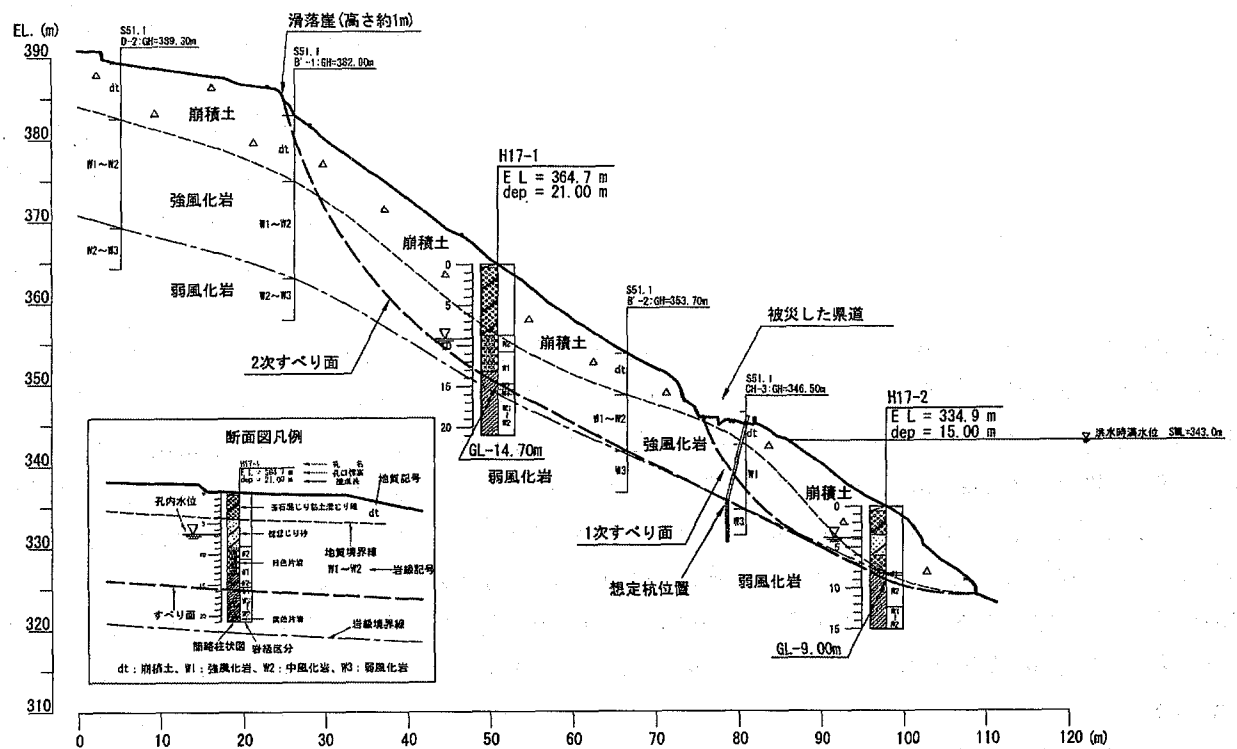
図2 地すべり主測線断面

県道下部の 1 次すべりのすべり面深度は、H17-2 孔の GL-9.00m 付近(泥質片岩中の細粒分を多く混入する細礫部)、県道上部の 2 次すべりのすべり面深度は、H17-1 孔の GL-14.70m 付近(崩積土と黒色片岩の境界部直下の岩片化された部分)である。

これらを結んだすべり面の形状は、2 円弧と直線の複合すべり面の形状を有している。

地下水位は、県道上部の H17-1 孔では地すべり土塊内に認められ、GL-7m~GL-18m 間を変動している。県道下部の H17-2 孔では平常時は認められず、すべり面より下にあり、豪雨後には地すべり土塊中の GL-4m 付近に認められる。
