## 25 年間曝露した橋梁用ロックドコイルロープの調査

高知工科大学 ○正会員 永井 博之  
 芝浦工業大学 細谷 一樹  
 芝浦工業大学 正会員 穴見 健吾

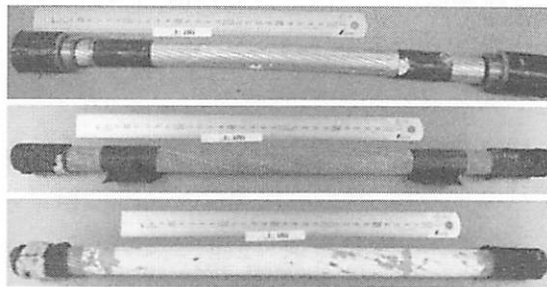
図-4 ケーブル試験体の外観

外観調査は塗膜の割れ、はがれ、さび、及び亜鉛めっきの状態を調査した。各試験体外観を図-4 に示す。実橋梁仕様である Type-A の最外層はステンレスであるが、若干上面が下面より光沢があり滑らかであったが、外観上の腐食劣化はみられなかった。

亜鉛めっきのみの Type-B では亜鉛めっきの状態は、下面よりも上面でめっきが消費され、下面では白色へ、上面では赤褐色への変色が見られた。

重防食系と考えられる塗装を施した Type-C では、塗膜は Z 線の境目付近から斜め方向に細かい割れが多く観察され、また大きな割れやはがれも見られた。

塗膜の割れやはがれ位置では、地鉄のさびも見られたが、塗膜除去後の観察では、塗膜下へのさびの進行はみられなかった。

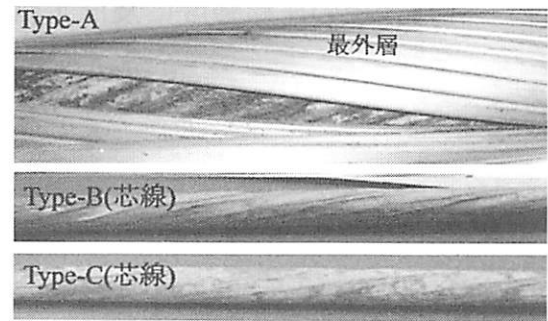
図-5 素線のめっき状態

各素線の内部における表面状態の例として、Type-A（内挿丸線）、B,C（芯線）を図-5 に示す。Type-A ではケーブルのばらしの段階の写真を示している。内層素線の腐食防止に用いられている油脂の劣化が見られるが、今後更に調査を行っていく予定である。試験体 B は光沢があるのに対し、試験体 C は白さびが見られた。

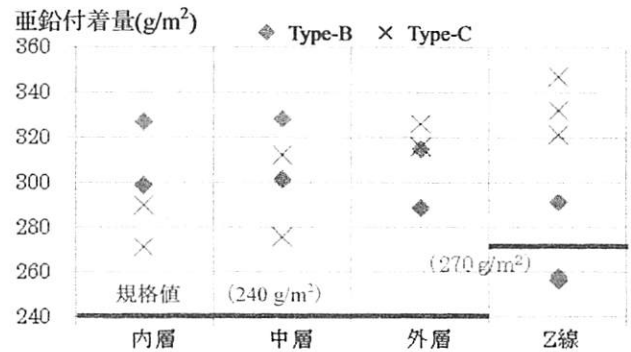
図-6 亜鉛付着量試験結果

各素線の亜鉛付着量試験の結果を図-6 に示す。試料長さは試験体の架台への留め具の影響を除外することを考慮して 200 mm とした。ここでは規格値を比較対象として検討を行った。試験体 B の最外層の Z 線では、多くの亜鉛めっきが消費され (4-3. 参照)、規格値を下回る結果も得られている。一方、試験体 C では外観調査でも、塗膜が残っている所ではめっき層の劣化は見られず、試料長さ全体としては規格値を満足する結果となった。

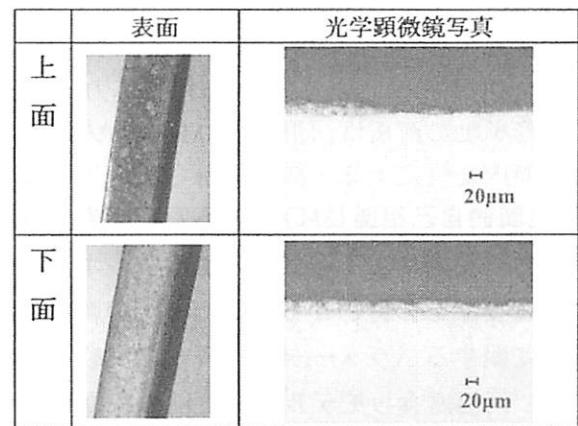
図-7 外観と光学顕微鏡写真の比較 (Type-B)

光学顕微鏡 (×200) による Type-B の最外層 Z 線の断面 (曝露時に上下面を向いている 2 断面) 観察を行った。観察結果ではケーブル表面となる面や、断面外側に凸となっている曲線部の亜鉛めっきの消費が激しく、逆に断面内側に凸となっている部位では、初期の亜鉛めっき付着量が大きくなる傾向もあり、残存付着量も多く、純亜鉛層も多く見られた。結果の一例として、ケーブル表面を向いている面の観察結果を図-7 に示す。上面では合金層が無くなり、鉄素地が露出している。一方下面では、合金層が残っているが、純亜鉛層は消費され残っていない。

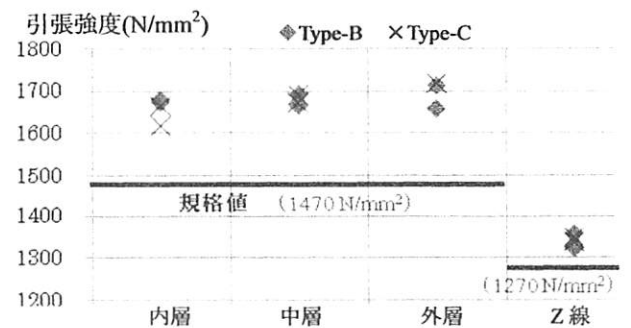
図-8 引張強度試験結果

各素線の強度特性を調査するために、各素線についてよりを戻した後に引張試験とねじり試験を行い、結果を規格値と併せて図-8, 9 に示す。破断部は、特に腐食が激しい部位とは限らず、両試験結果ともに、調査した全ての素線で規格値を上回っており、現段階 (25 年間) では、強度に影響を与える程、腐食は進行していないと言える。

引張強度は、試験体タイプの違い、素線位置の違いによる差異は殆ど見られず、また破断伸びについても差異は見られなかった。ねじり強度については、試験体タイプで差異は見られていないが、内層から外層へとねじり回数が若干大きくなっている傾向が見られる。これは、内層ほどより数が多くなっていることが影響していると考えられる。
