## 地震被害を受けた既存ため池堤体のせん断波速度構造

愛媛大学工学部 学生会員 ○古川 将也  
愛媛大学大学院 フェロー 森 伸一郎

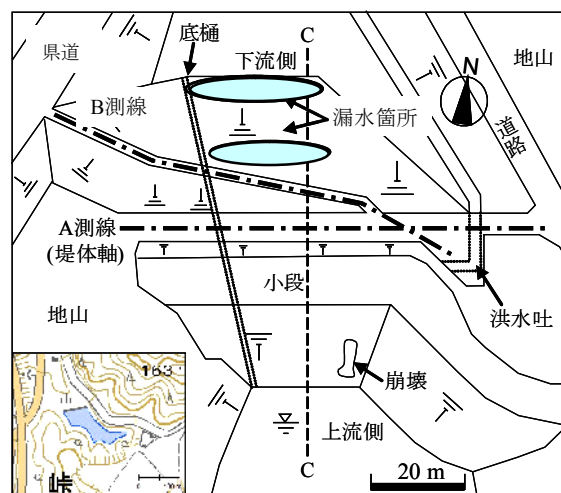
図-1 測定対象ため池平面図

愛媛県今治市の NK 池という谷池を測定対象とした。図-1 に対象ため池の平面図を示す。この堤体は、堤長約 75 m、堤高約 13 m、堤頂幅 5 m である。2009 年に下流側法面（図中に示した位置）に漏水が認められ、ボーリング調査より堤頂から深度 4 ～5 m の位置に漏水経路（水みち）が確認されている。また、調査のため水位を下げたところ上流側堤体法面に崩壊が見つかった。図-2 に堤体の C-C 断面図を示す。堤体は、盛土 1 から盛土 3 で歴史的に構築されており、新たに上流側に腹付けされた盛土 3 は 1994 から 1995 年にかけて施工された。前述の崩壊は盛土 3 の法面の下部で発生していた。2001 年芸予地震の被害によるものと考えられる。

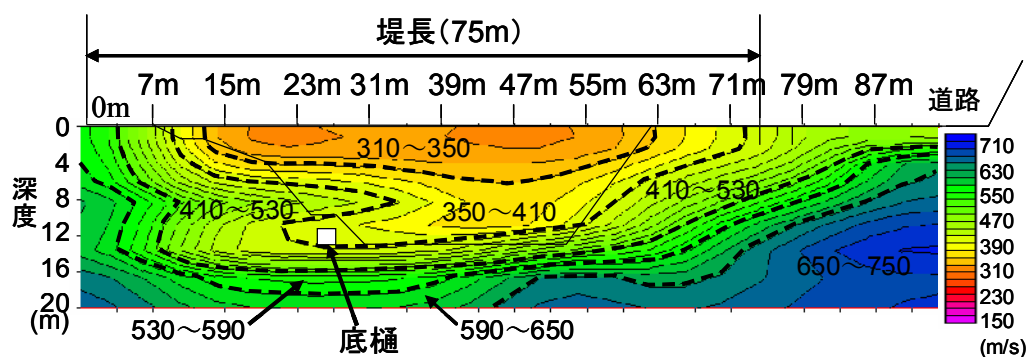
図-5 A 測線の探査で得たせん断波速度構造図

図-5、図-6 に A、B 測線での表面波探査より得られたせん断波速度構造図を示す。図-5 に基づいて算定すると堤体の  $V_s$  は平均が 340 m/s であることがわかる。また、深度 17 m を境に  $V_s$  が 600 m/s 程度の基盤層が現れており、45 m 地点のボーリングにより堤頂から基盤層までの深さが 17 m であることから、基盤深度を表面波探査で把握できたことが検証された。20 m～30 m 地点にかけて深度 12 m での  $V_s$  が低くなっているのは、底樋自体もしくは底樋周辺の締固め度の低い土の領域を捉えているものと考えられる。

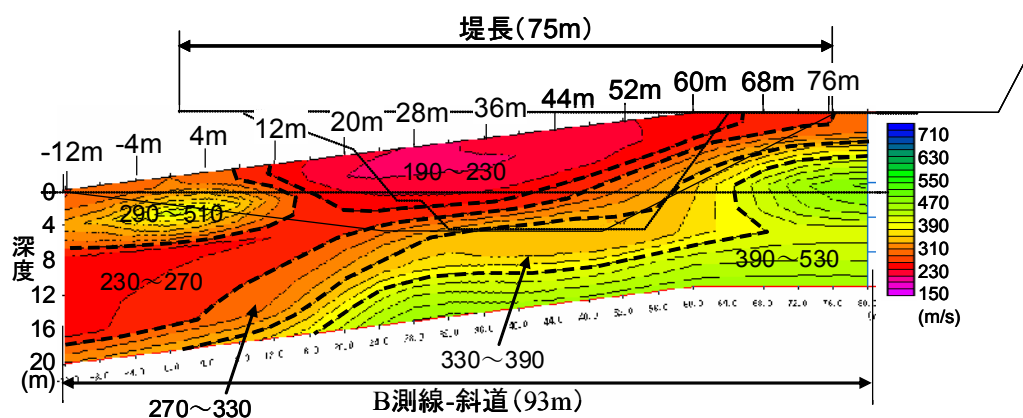
図-6 B 測線の探査で得たせん断波速度構造図

図-6 より、斜道中央 28 m から 44 m までの区間で表層 4 m の  $V_s$  が 230 m/s 以下になっており、堤体の他の領域の  $V_s$  と比べて著しく低くなっている。前述の法面漏水箇所がこの領域に対応することから、低  $V_s$  領域の発生と漏水の因果関係はわからないが、ある程度の広がりを持つ低  $V_s$  領域は表面波探査で確認することができることがわかった。しかし、A 測線での結果には著しい低下部分はなく、漏水経路（水みち）のような極めて局所的な緩み部は検出されなかった。
