1999 年台湾集集地震の地盤被害における復旧調査報告

芙蓉コンサルタント 正会員 須賀 幸一
 荒谷建設コンサルタント フェロー会員 山下 祐一

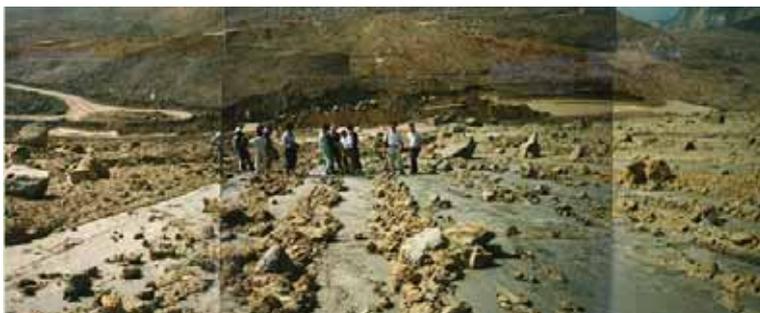
草嶺は，頁岩を主体とする緩い傾斜岩盤（層理面傾斜角 15 度程度）からなり，ケスタ地形特有の渓谷を形成している．流れ盤となる岩盤斜面は，地震や降雨により度々，崩壊を繰り返しており，1999 年の集集地震では，約 1 億 2 千万 m³ の斜面崩壊を生じ，崩壊土砂が対岸にまで乗り上げ，渓谷を埋め天然ダムが形成された．崩壊面は頁岩の層理面が連続して露出しており，一気に崩壊したことがうかがわれた．（図-2 参照）

図 - 2 1999 年崩壊時の岩盤斜面の状況

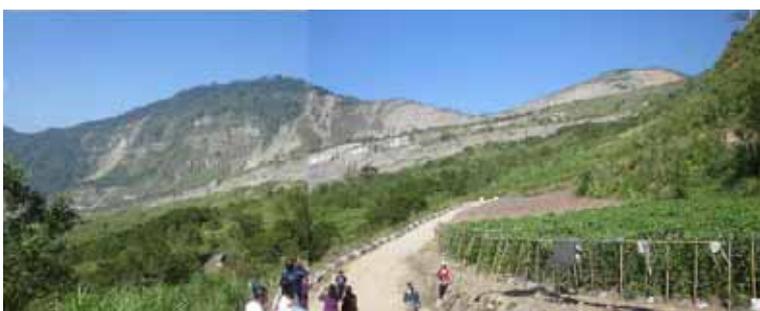
11 年後にこの地を再び訪れたが，渓谷沿いに続いていた道路は閉鎖され，周辺から崩壊地内への立ち入りは禁止されていた．天然ダムは樹木に覆われており，水は既になくなっていった．斜面には簡単な植生が行われて

いる程度であり，特に崩壊対策工としての復旧工事は行われていないようである（図 - 3 参照）代わりに，展望所に「九二一国家地震記念地」という記念碑が設置され，地震被害の痕跡を残しつつビューポイントとしての整備がなされている．草嶺は以前から景勝地として台湾国内の人々が訪れる観光地であり，地震による斜面崩壊は，特に手を加えることなく，これを観光資源として利用しているようである．

図 - 3 2010 年の崩壊斜面の復旧状況

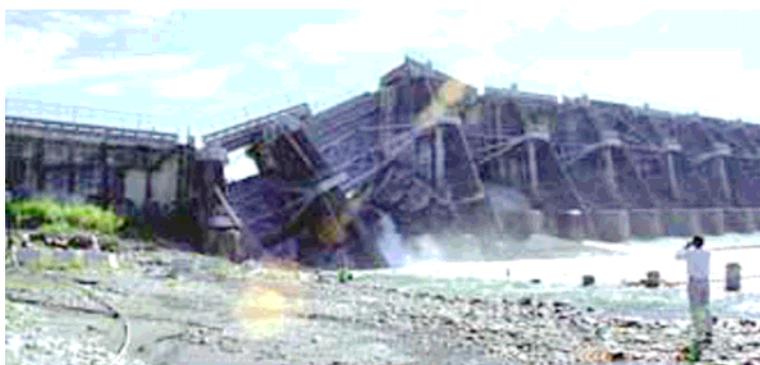
石岡ダムは，台中市の北に位置する豊原市を流れる大甲溪に造られた取水ダムである．地表地震断層が右岸側のダム本体を横切っているため，堤体に約 7m の段差（鉛直方向）が生じた．そのため取水ゲートが破壊し，そこから水が流出して，ダムとしての機能が失われていた．（図 - 4 参照）

図 - 4 集集地震により破損した石岡ダム

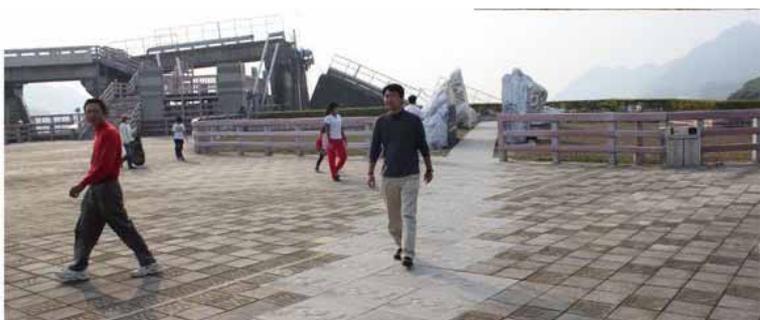
11 年後に訪れた石岡ダムは，右岸側の破損した 2 門の取水ゲートはそのまま残し，上流側に築堤盛土しダム内の流出を防ぐとともに，断層変位を生じた場所に，九二一地震の記念モニュメントを設置していた（図-5 参照）．さらに，石岡ダムと同じように被災した 2 つの橋梁，卑豊橋（下流）と長庚橋（上流）をサイクリングロードで結び，この地域全体を震災公園として整備している．石岡ダム管理事務所に駐車場が設けられ，レンタサイクルの貸し出しを行うなど，利用者サービスが行われており，家族連れなど多くの人が訪れていた．

図 - 5 震災公園として復旧した石岡ダム（右岸上流から撮影）
