徳島県阿南市橋町における東北地方太平洋沖地震津波の痕跡調査

ニタコンサルタント 正会員 ○杉本卓司

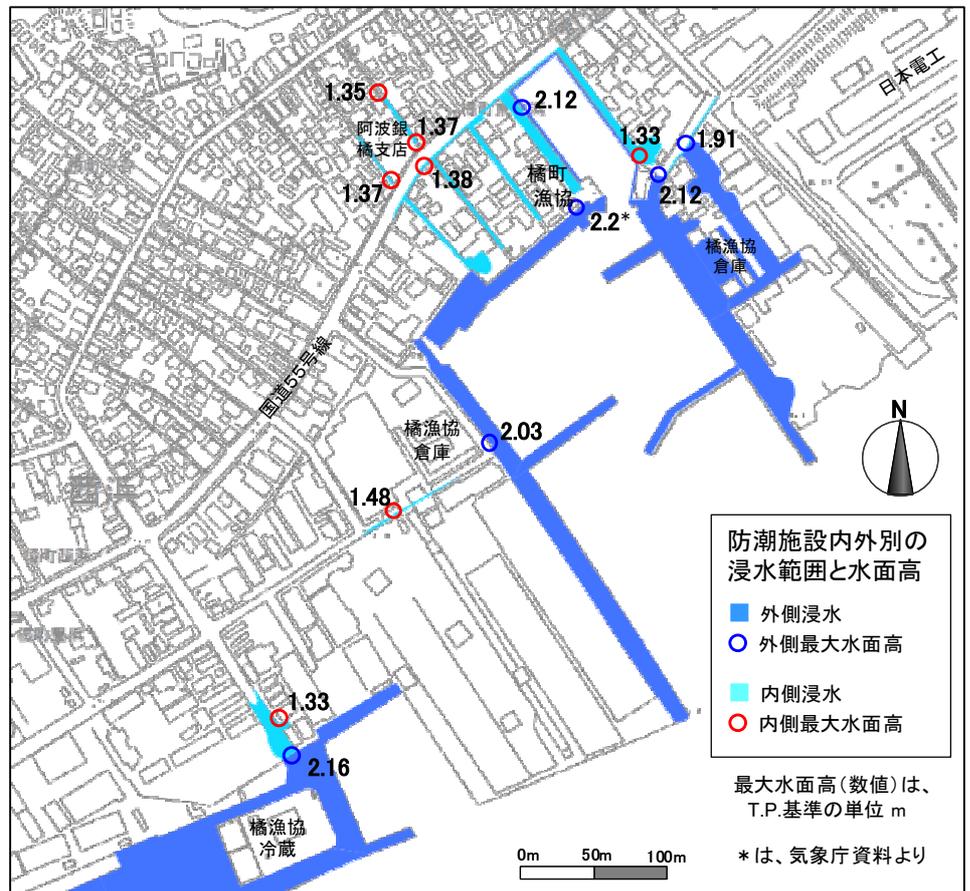
図2 阿南市橋町橋町漁協周辺の津波浸水状況

図2に橋町漁協周辺の津波浸水状況を最大津波水面高とともに示した。

防潮施設の外側における浸水範囲と、排水溝等からの逆流による防潮施設の内側における浸水は、水位が大きく異なっていた。そのため、図2には防潮ラインの外側と内側に分けして示した。

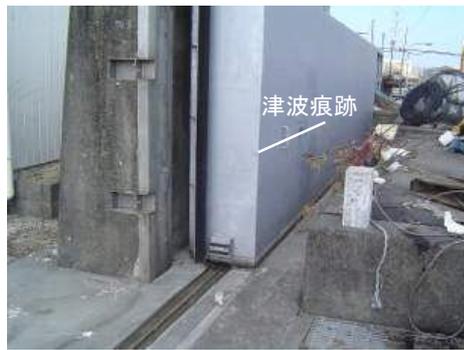
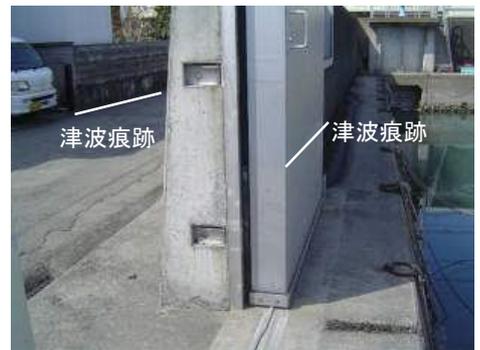
写真1 津波浸水痕跡状況

津波来襲までに時間的猶予があったため、水門及び陸閘は全門閉鎖されていた。また、今回の津波でも当該地域においては防潮施設を越波しなかったが、港の物揚場やその背後地で広く浸水していた（写真1）。さらに、防潮施設の内側においても浸水していた。

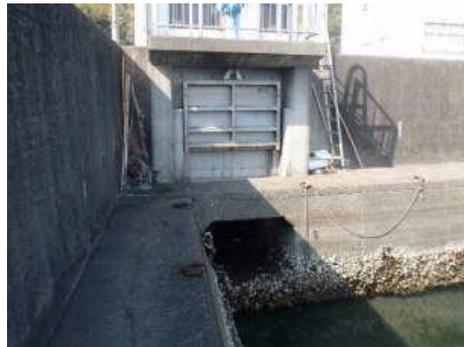
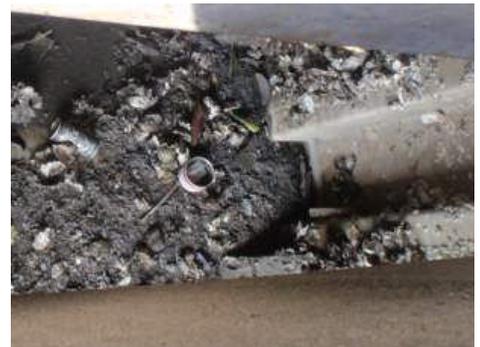
写真2 門扉の密閉障害

写真2は、門扉の締切部における、密閉性が障害となっている状況である。門扉を下ろしても、砂や貝殻等の堆積物や空き缶により密閉性が確保できず、内側へと排水路を逆流し浸水したと推察できる。

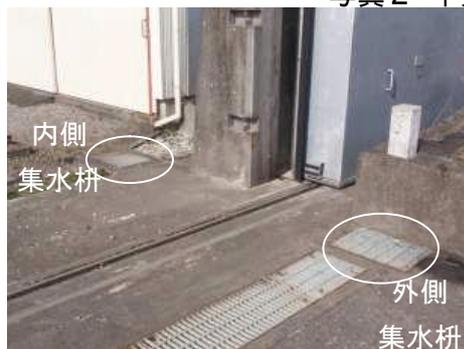
写真3 筒抜けの排水

写真3に示した門扉前後の集水枡が、陸閘下の暗渠で繋がれているおり、津波来襲時に門扉前面の水位が上昇し、外側の集水枡から内側へ潮が逆流し浸水したと推定される。また、防潮施設の不等沈下等により一連の構造物の間に開きが生じ（写真4等）、そこから潮がしみ出す現象も生じていたと推定される。

ただ、写真3の箇所の防潮施設内外で水位差が0.83mあり、津波の周期的な水位変動にも救われる形で、防潮施設内側への大規模な流入はそれなりに押さえられたものと考えられる。
